TALLINNA ÜLIKOOL

Uuring

Georadari uuringud Emajõel, Kavastus, leidmaks Caroluse vraki võimalik asukoht

Tallinnas 2024

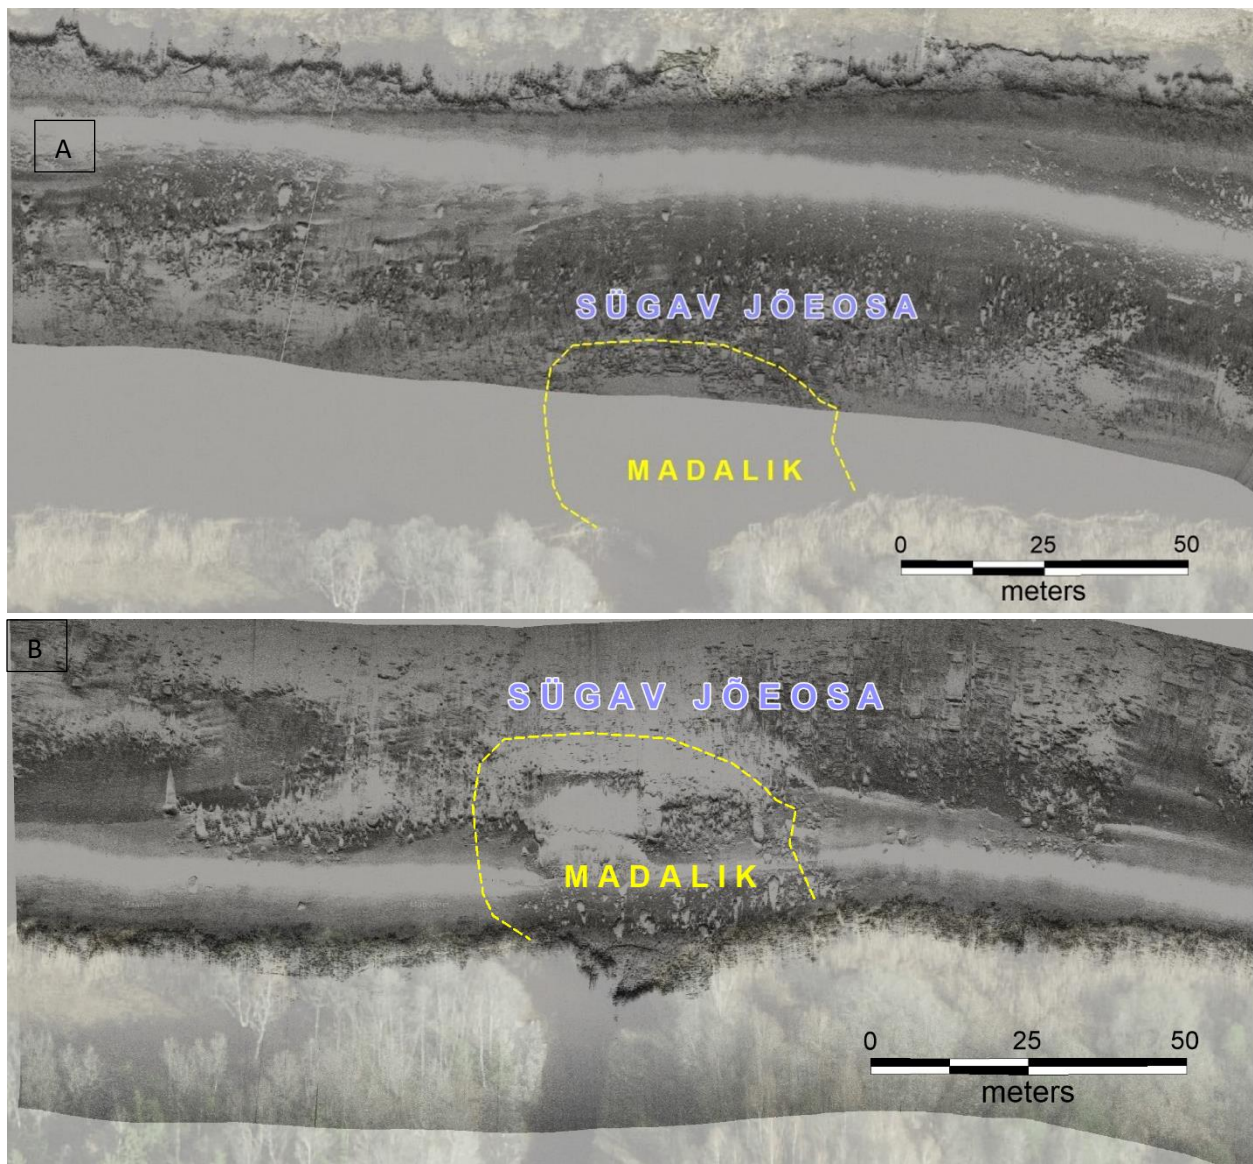
Alustame piirkonna jõepõhja iseloomustusest, kasutades selleks külgvaatesonari pilte (joonis 5) ja mõningaid radargramme. Sonari pildi vaatamisel näeme, et uuritavas piirkonnas on sadamakoha ees umbes 30 m jõkke ja ca 50 m pikki jõge ulatuv madalik, kus kevadise suurveega oli veesügavus enamasti 1-2 m. Kuna madalik asub täpselt sadamakoha ees ning on veidi allavoolu välja venitatud, siis see kinnitab hästi kohaliku naabersadama omaniku juttu, et väikepaatide sadamakoha tekitamisel süvendatud materjal kuhjati sinnasamasse sadamasuudemesse jõepõhja.

Joonis 5. Külkvaatesonari pilt (alusena uusim ortofoto): a- Emajõe vasakkalda lähedalt, b- Emajõe paremkalda lähedalt. Mõlemal pildil on selgesti eristatav sadamakoha ees olev madalik (kollane kontuur), sinna on ilmselt pandud süvendatud materjal. Sügava jõeosa laius on siin vaid ca 35 meetrit.

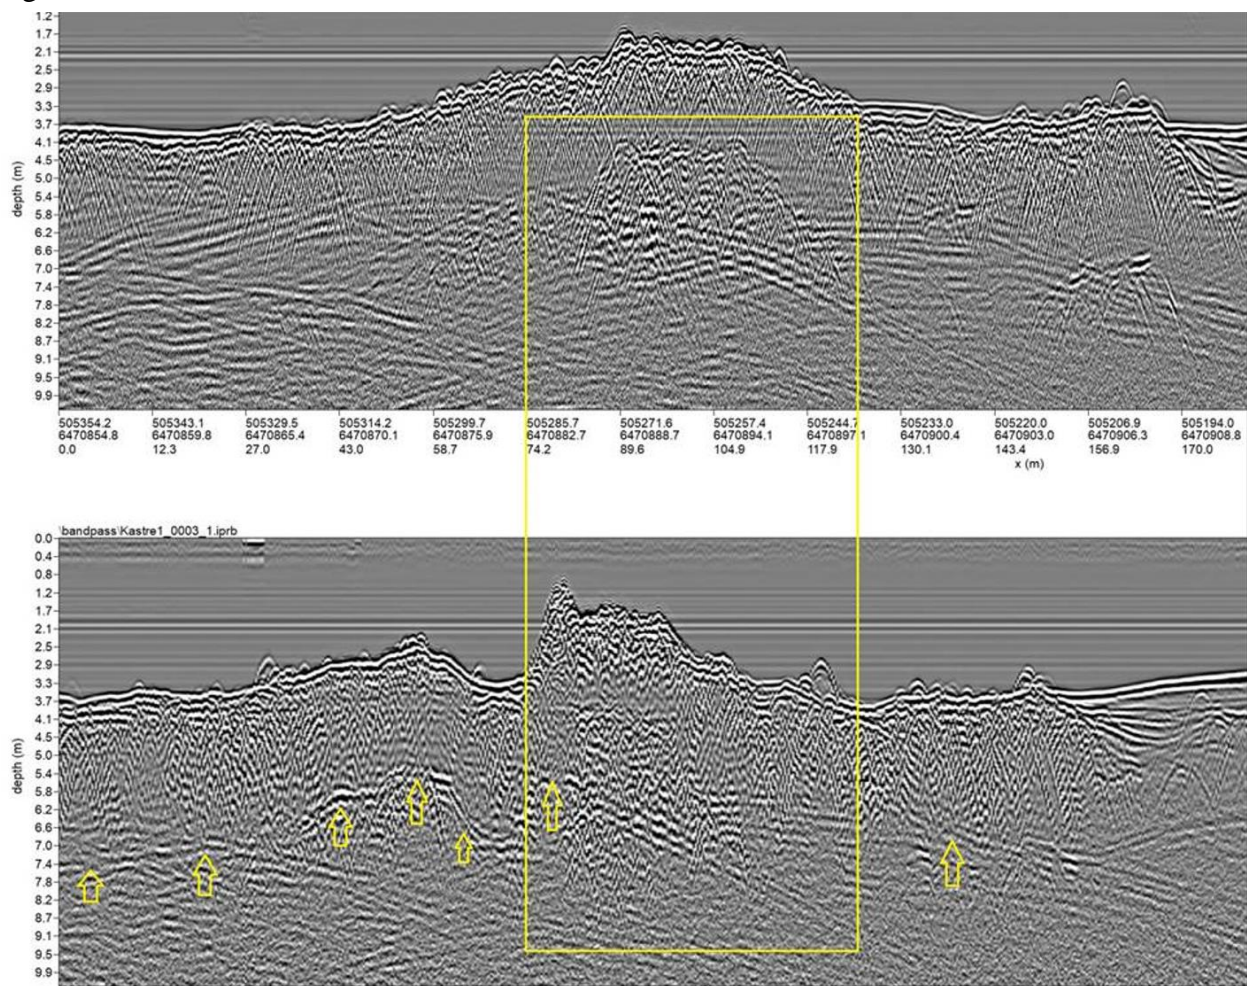
Radargramme (joonis 6) vaadates näeme, et väljapool madalikku on jõgi umbes 4-5 m sügav, kohati veidi rohkem, kohati veidi vähem. Madalikul tehtud radargrammidel näeme, et tänasest jõepõhjast umbes 2 m sügavamal asub veel üks tugev reflektor, mis võiks viidata jõesette all olevale tugevale moreeni või liivakivi pinnale. Võttes eelduseks selle, et jõepõhjas olev madalik on sinna kuhjatud kunstlikult, ilmselt umbes 30-40 a tagasi, siis võime eeldada, et võimalik laevavrakk võiks paikneda kohati kuni 2 m sügavusel sette sees. Joonisel nr 6 ongi kollase kastiga ümbritsetud üks anomaalia, mis paikneb tänasest jõepinnast umbes 4-4.5 m allpool. Profiilil 3 (alumine) näeme ühes kohas tugeva signaali alas nagu väikest lohku, selle põhjuseks võib olla signaali kiirem liikumine ülemistes kihtides.

Joonis 6. Radargramm nr 2(ülemine) ja 3 (alumine). Kollased nooled tähistavad tugevat pinda, mis võiks olla pehmete jõesetete all olev moreeni või liivakivi pind. Kollane kast näitab anomaaliat, mis asuks nagu selle tugeva pinna peal.

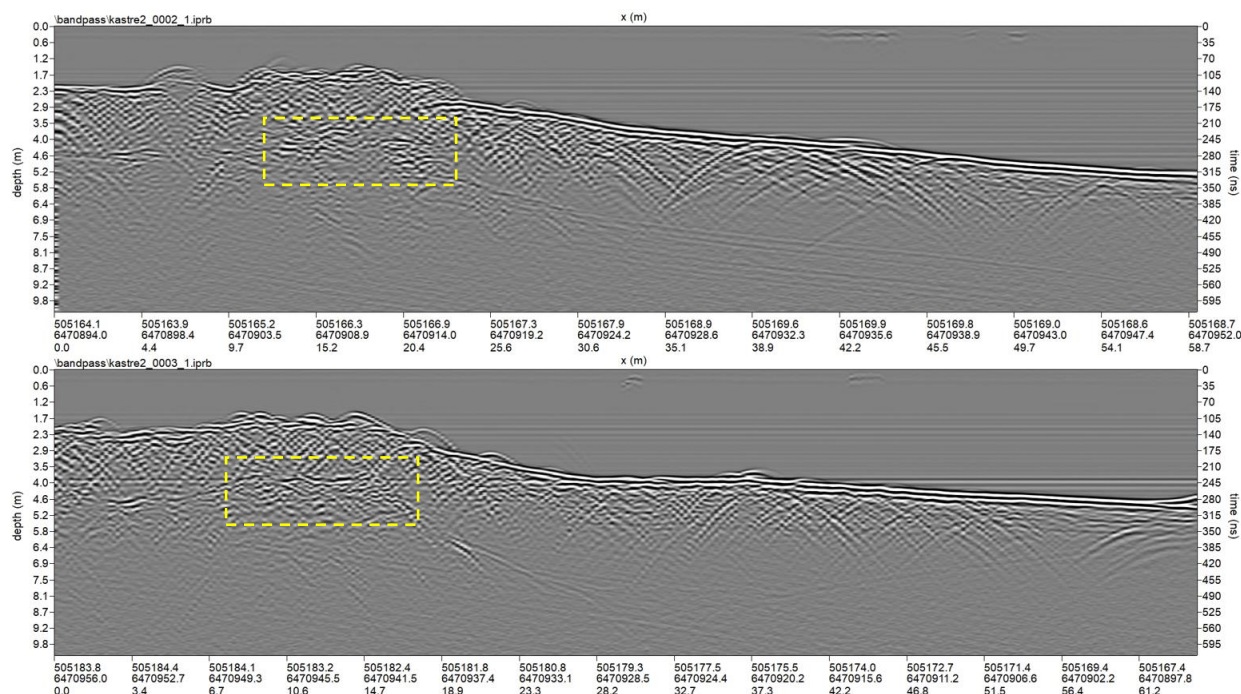
Analüüsi alustame lühikestest ristprofiilidest nr 2 ja 3, siin näeme, et jõe vasakul kaldal ulatub vee sügavus umbes 5 meetrini ning jões oleva madaliku suunas sügavus pisut väheneb. Madaliku sees näeme aga, et seal paiknev anomaalia on umbes sama sügaval kui keskmine tänane jõepõhi, mis võiks viidata sellele, et sealne anomaalia paikneski enne vahetult jõepõhjas kui sinna süvendamisel tekkinud materjal peale kuhjati.

Joonis 7. Radargrammid kastre2_2 ja kastre2_3 on mõõdistatud risti jõega. Kollase punktiiriga on märgitud anomaalia mis paikneb umbes 4 m sügavusel (ca 1.5-2 m sette sees).

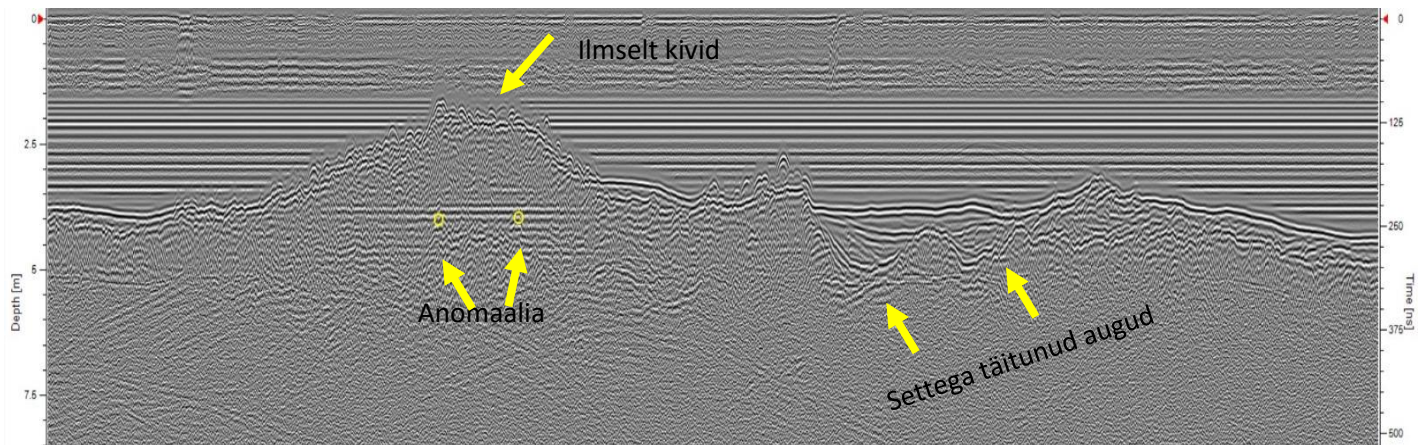
Järgnevalt käsitleme lähemalt radargrammi nr 2, mis läheb üle madaliku, jõepoolse osa servast mõned meetrid maapoole (joonis 8). Näeme selgelt, et umbes 4 m sügavusel on nähtav võrdlemisi tugev anomaalia mis viitab tavaliselt kas kividele või läbiimbunud puidule vms. See anomaalia paikneb umbes 2 m tüseduse settekihi all. Ruumiliselt paikneb see anomaalia samas kohas kui jõest risti üle mõõdetud profiilide anomaalia. Kui me paigutame need punktid sonari pildile, siis näeme, et umbes sellel alal joonistub välja kõrgendik ja selle kõrval lohk (ülesvoolu). Kahe kollase punkti vahe on veidi üle 12 m ja kogu selle lohk/kõrgendik süsteemi pikkus umbes 28 m ja laius enamasti 5-6 m. Kusjuures, see on suhteliselt laeva kujuga ja üsna teravate piiridega, mille laadset kujutist tavaliselt looduses ei kipu nägema. Lähemal uurimisel näeme, et seda piirkonda läbivad veel lisaks profiilid nr 3, 4, 8 ja 10 (joonis 10). Kuna profiil 10 ja profiil 2 paiknevad üksteisele väga lähedal, siis parema võrdluse saamiseks jätsime profiil 2 välja ja paigutasime ülejäänud

Joonis 8. Piki jõge (allavoolu) mõõdistatud profiil nr 2. Kollaste täppidega on märgitud selge anomaalia piirid, mis paikneb tänasest jõepinnast umbes 4 m allpool. Madaliku/veealuse künka harjal on näha hüperboole, mis viitavad ilmselt süvendatud materjalidest väljapestud kividele. Veidi allavoolu näeme mitmeid settega täitunud auke/depressioone, kuhu on ilmselt kantud madaliku pinnalt minema uhutud peenem sete.

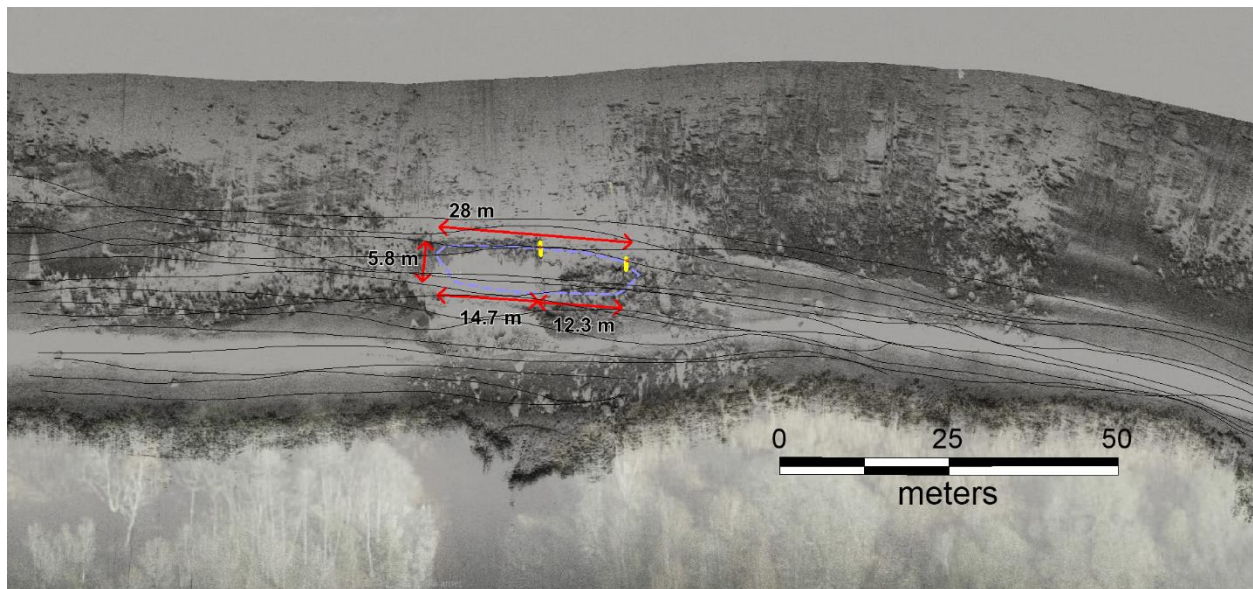
Joonis 9. Kollased triibud kaardil märgivad joonisel 8 toodud anomaalia asukohta sonari pildil. Sinine kontuur näitab osaliselt kõrgendikku (tume, paremal), osaliselt depressiooni/lohu (hele, vasakul), millel oleks justkui laeva kuju. Mustad jooned näitavad sealt läbi minevaid radari profiile (pikad profiilid, mis on mõõdistatud paadist).

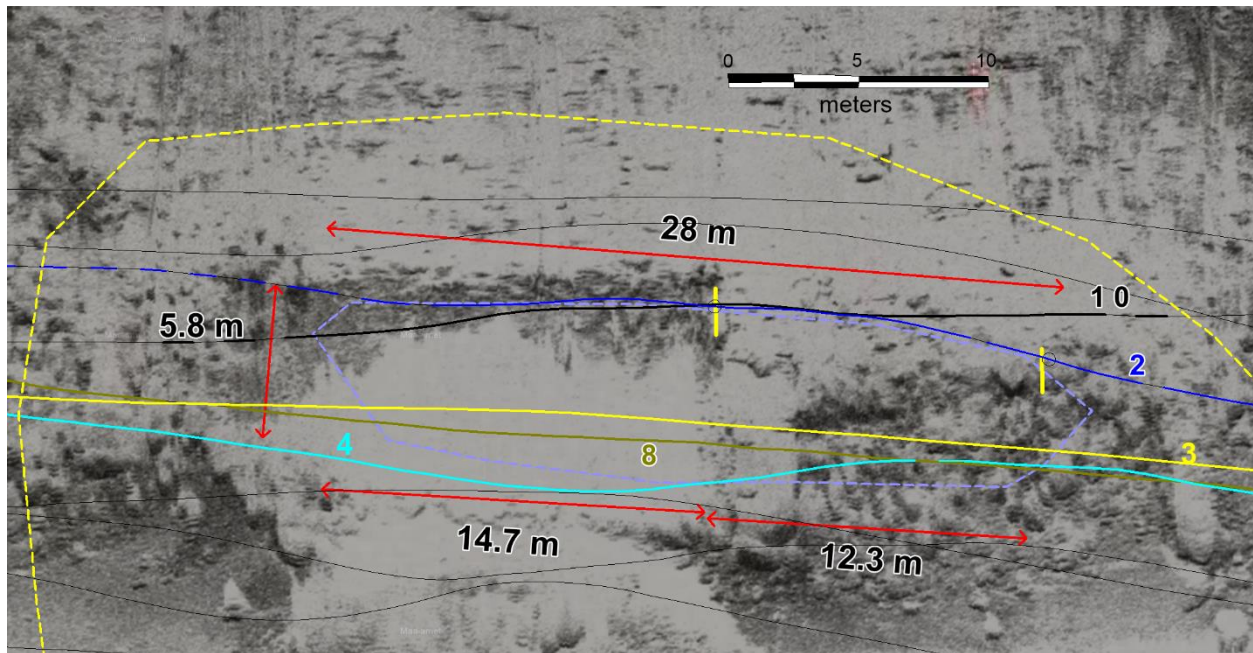
Joonis 10. Detailne vaade laevakujulisele anomaaliale. Numbrid 2, 3, 4, 8 ja 10 tähistavad anomaaliat läbivaid profiile (numbri värv vastab profiili värvile). Heledam ala (14.8 m) tähendab sügavamat auku. Tumedam ala (12.3m) tähistab kõrgemat ja ilmselt kivisemat kohta.

Tekib küsimus, miks meil ühel osal anomaaliast on tegemist kuhjatisega, teisel osal aga hoopis lohuga. Siinkohal võiks arvata, et täitematerjali paigutamisel jõepõhja jäid selle alla ka laeva jäänused. Tihti võib aga laevrakkides jääda tühimikke. Mõne aja möödudes võisid aga puitkonstruktsioonid järele anda ning sellel olev täitematerjal täitis varasemad tühimikud – sellisel viisil saabki tekkida laeva kujuline sügavam ala jõepõhja.

Tõenäoliselt ei ole jõe põhjas paikneva kuhjatise all paikneva võimaliku vraki osa tänaste tehnoloogiate abil võimalik eriti kergesti kontrollida. Seevastu võiks lähemalt (näiteks sukeldumise käigus) uurida laeva kujulist lohku sellest kuhjatisest läänesuunas (ülesvoolu). Mingil põhjusel on sellel lohul suhteliselt selged piirid, mis viitab pigem inimese tegevusele kui looduslikele protsessidele. Kontrollsukeldumine tuleks pigem läbi viia varakevadel, mil vesi on puhas ning nähtavus hea.

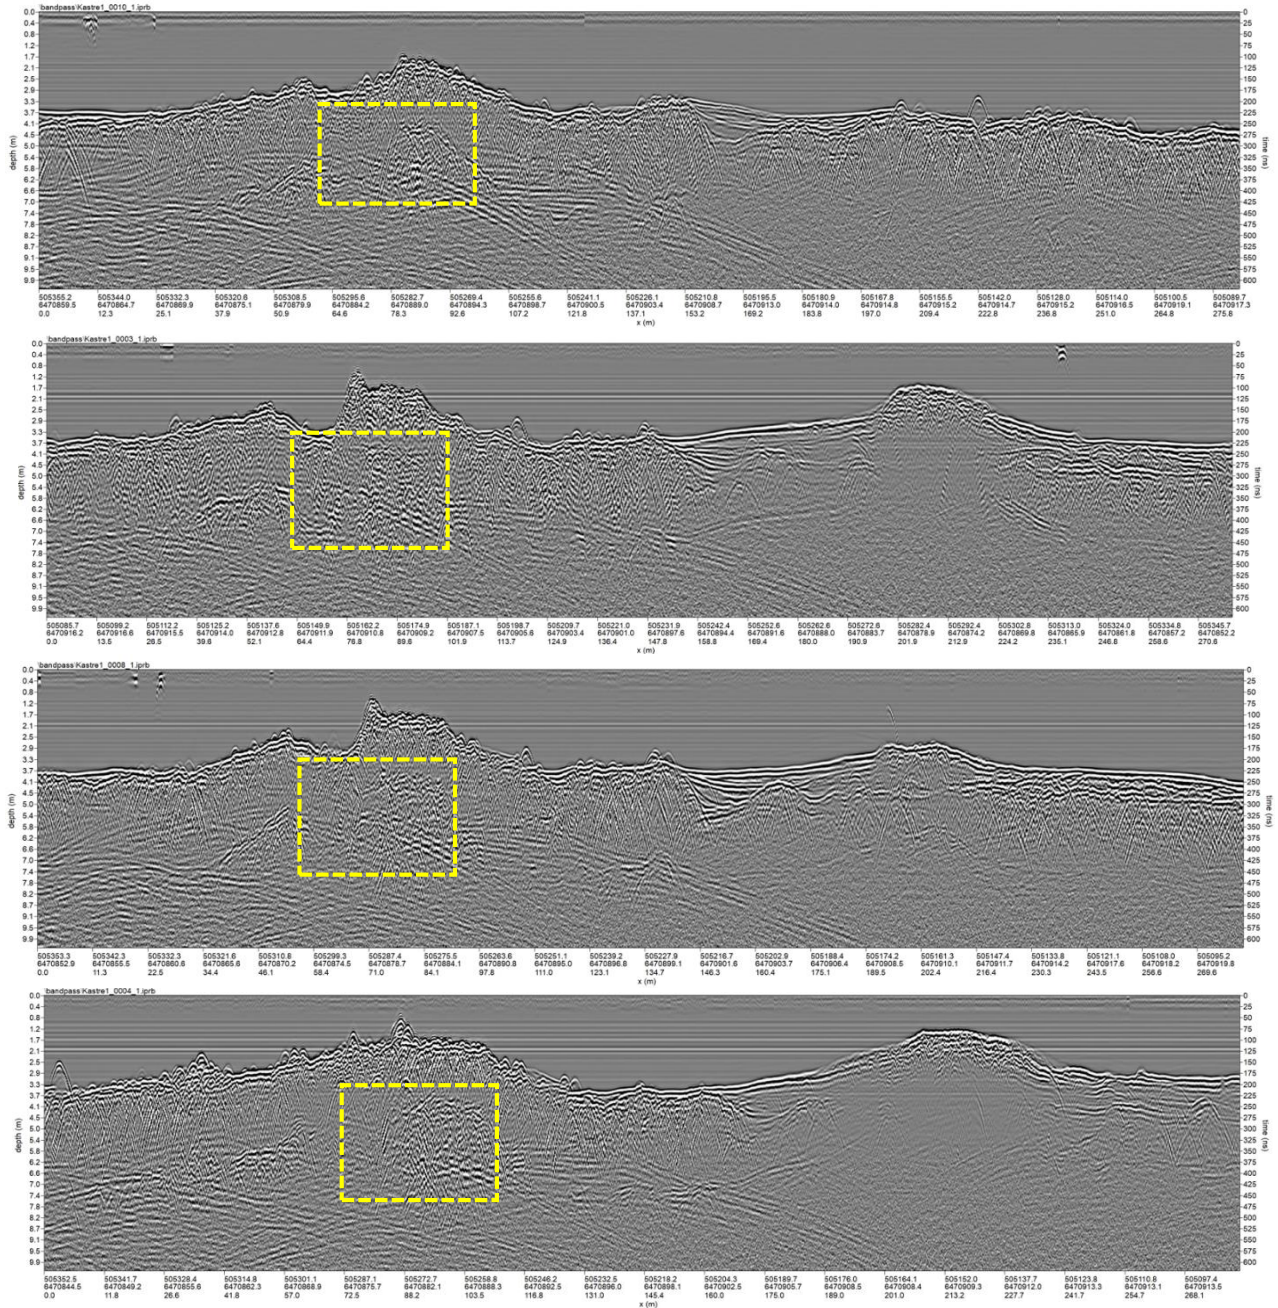
Jooniselt 11 näeme selgelt, et kõigil profiilidel, joonis 10 toodud anomaalia ala paremas servas (umbes 12 m pikkusel lõigul) on väga selge tugeva signaali anomaalia, mis viitab, et seal võib umbes 2 m sügavuse täitematerjali all olla mingi tugevam objekt, näiteks veest läbiimbunud puit. Metallile omast väga selget signaali pigem ei ole. Kuna aga tegu on veekeskkonnaga ning signaal tuleb päris sügavalt (peal on nii vee kui täitematerjali kiht, sealhulgas kivid), siis seda täielikult välistada ei saa.

Tegelikult on mõningad anomaaliad nähtavad ka nn heledamal (sügavamal) alal, ehk siis laeva kujutise vasakpoolses osas, eelkõige selle keskosa lähedal, mida läbivad profiilid 3 ja 8 (joonis 11). Kuna teadaolevalt oli laeva pikkus umbes 18 m, siis on meie leitud objekt pisut liiga pikk. Kuna aga on teada, et enne põhjaminekut toimus plahvatus ja ilmselt murdus alus pooleks, siis pole võimatu, et laevavraki esimene ja tagumine osa paiknevad üksteisest veidi eemal.

Joonis 11. Profiilid nr 10, 3, 8 ja 4. Kollasega punktiiriga on tähistatud anomaalia asukoht profiilidel. Eriti selgelt on nähtav anomaalia märgistatud ala paremas servas, nn kuhja all.
