# Kliimamuutustest mõjutatud maastikud II

Hannes Tõnisson, PhD, vanemteadur

TLÜ ökoloogia keskus  
**TALLINN 2025**

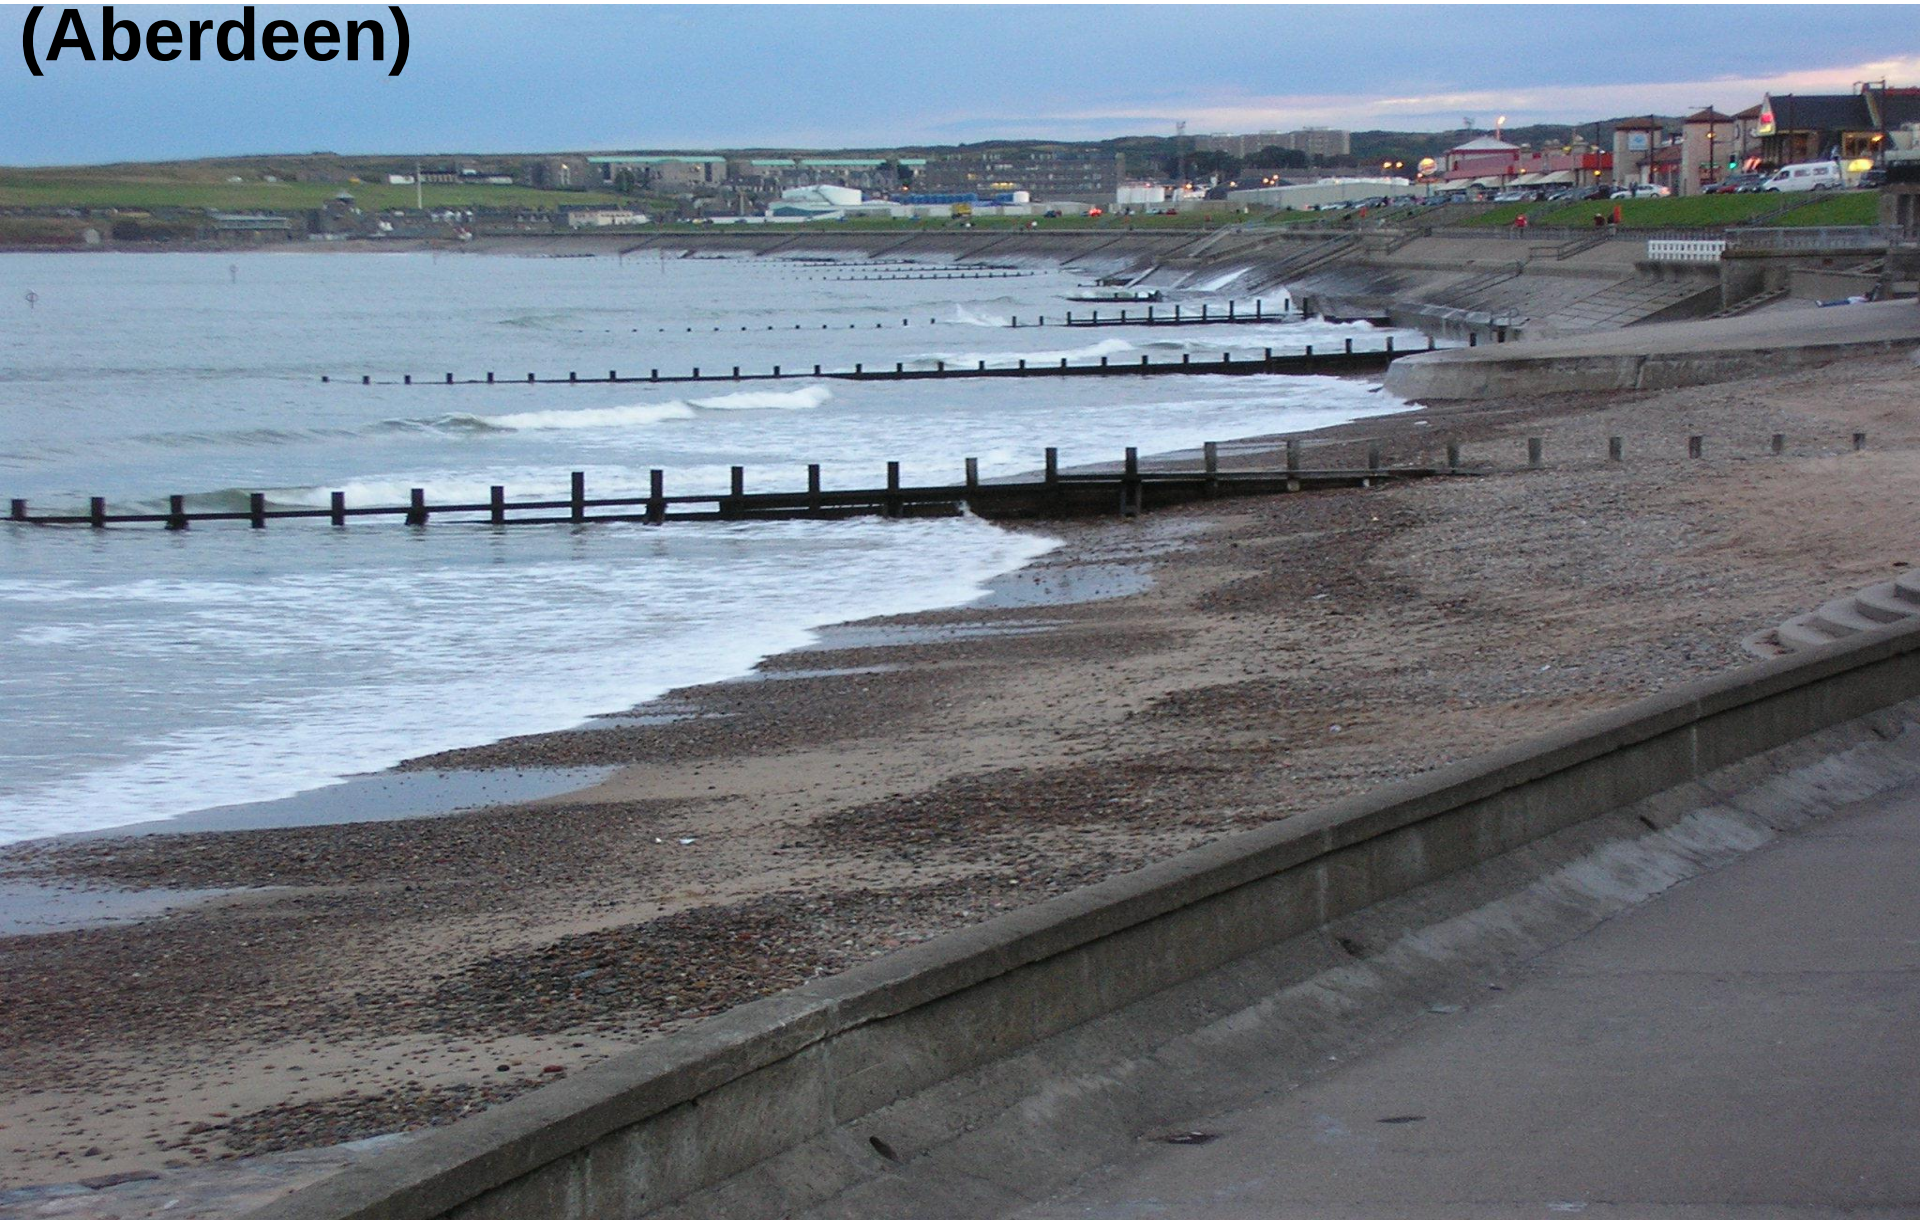
**Kui taganeda ei saa.. Et säilitada elukeskkonda tuleb  
aina enam kaitsta randa. Kombineeritud rannakaitse  
(Aberdeen)**

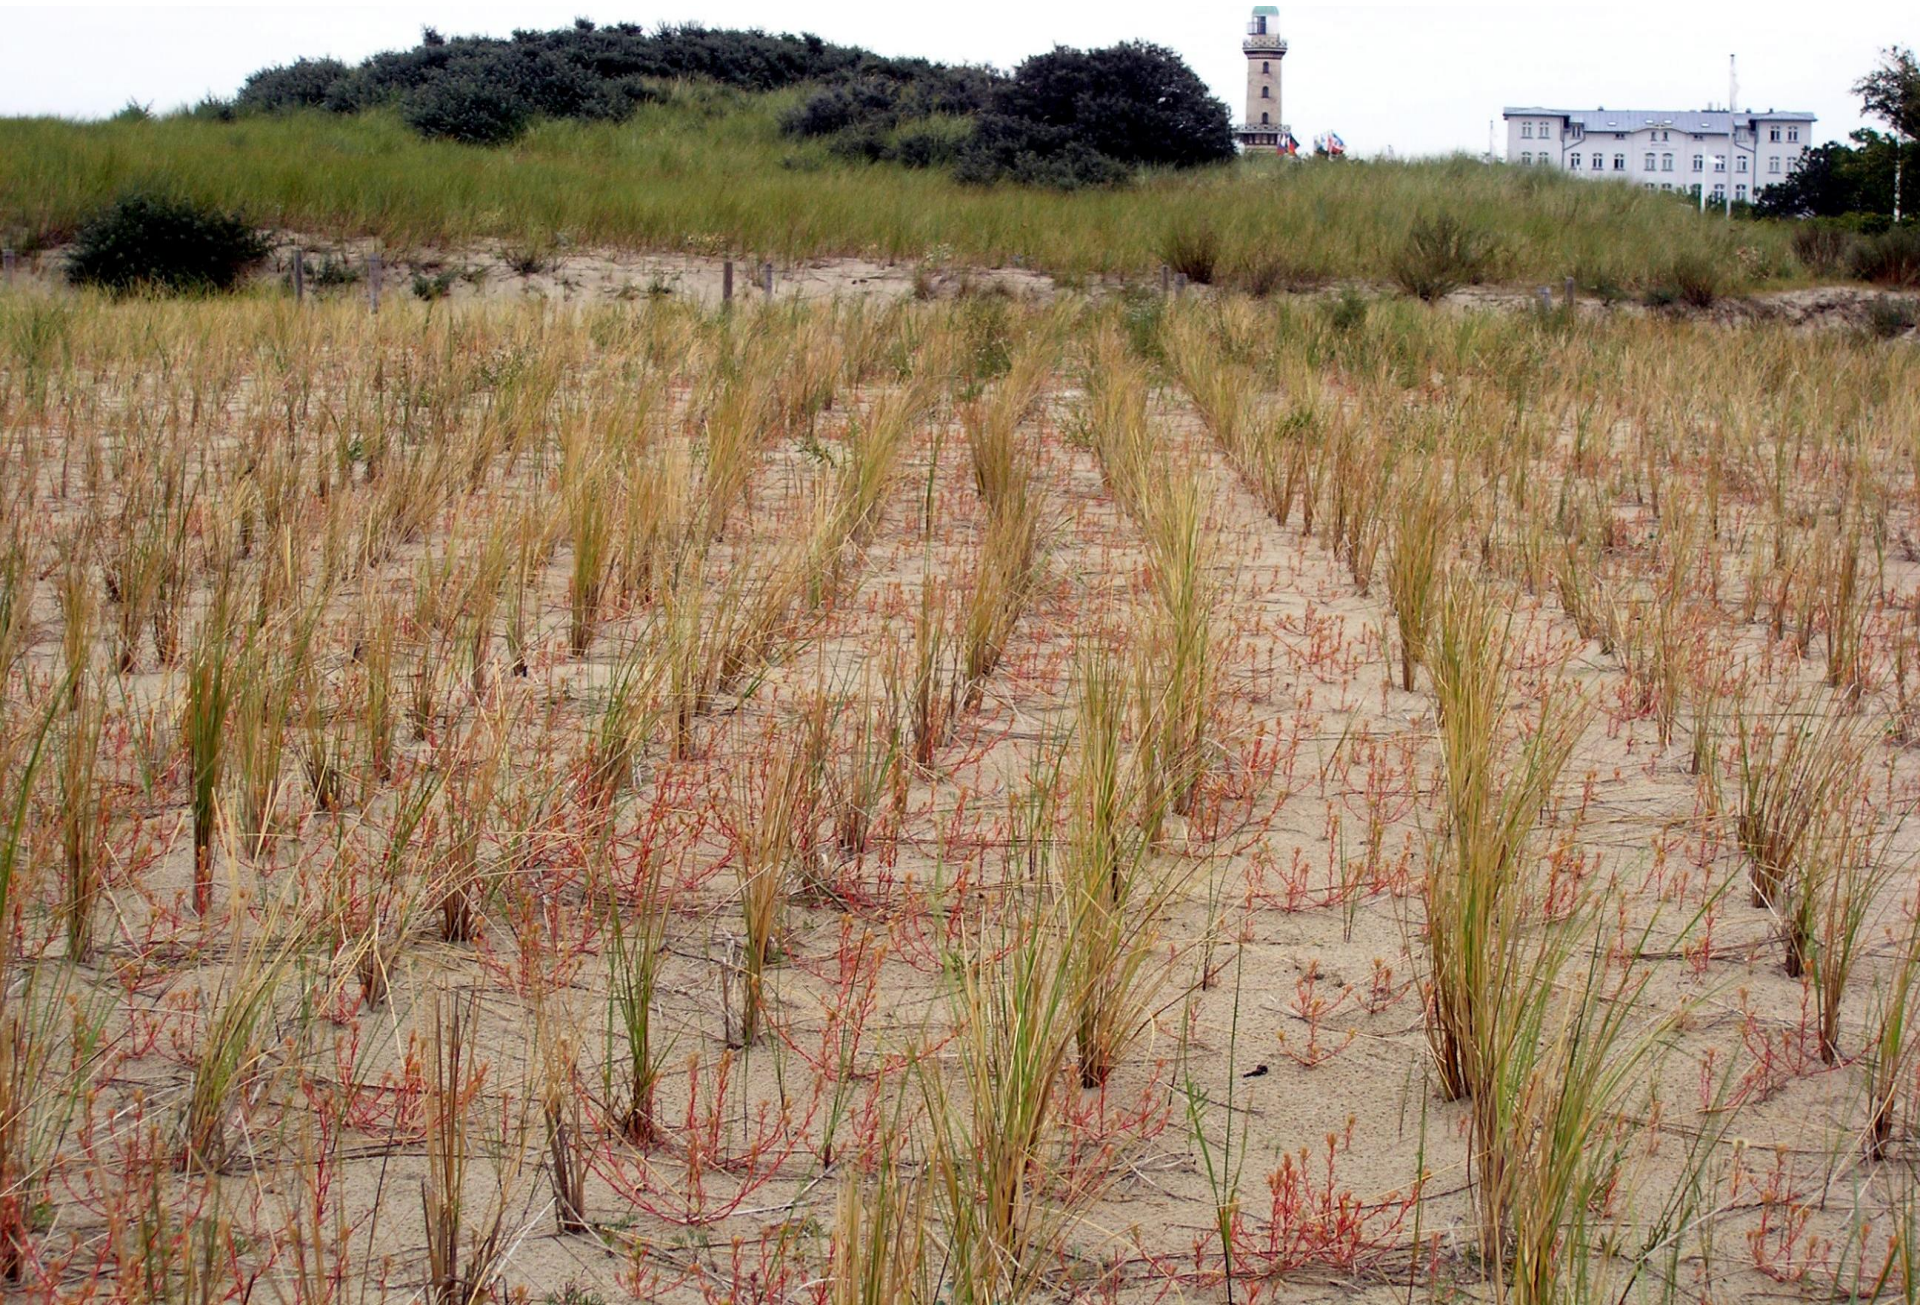
# Luidete kasvatamine (Warnemünde)

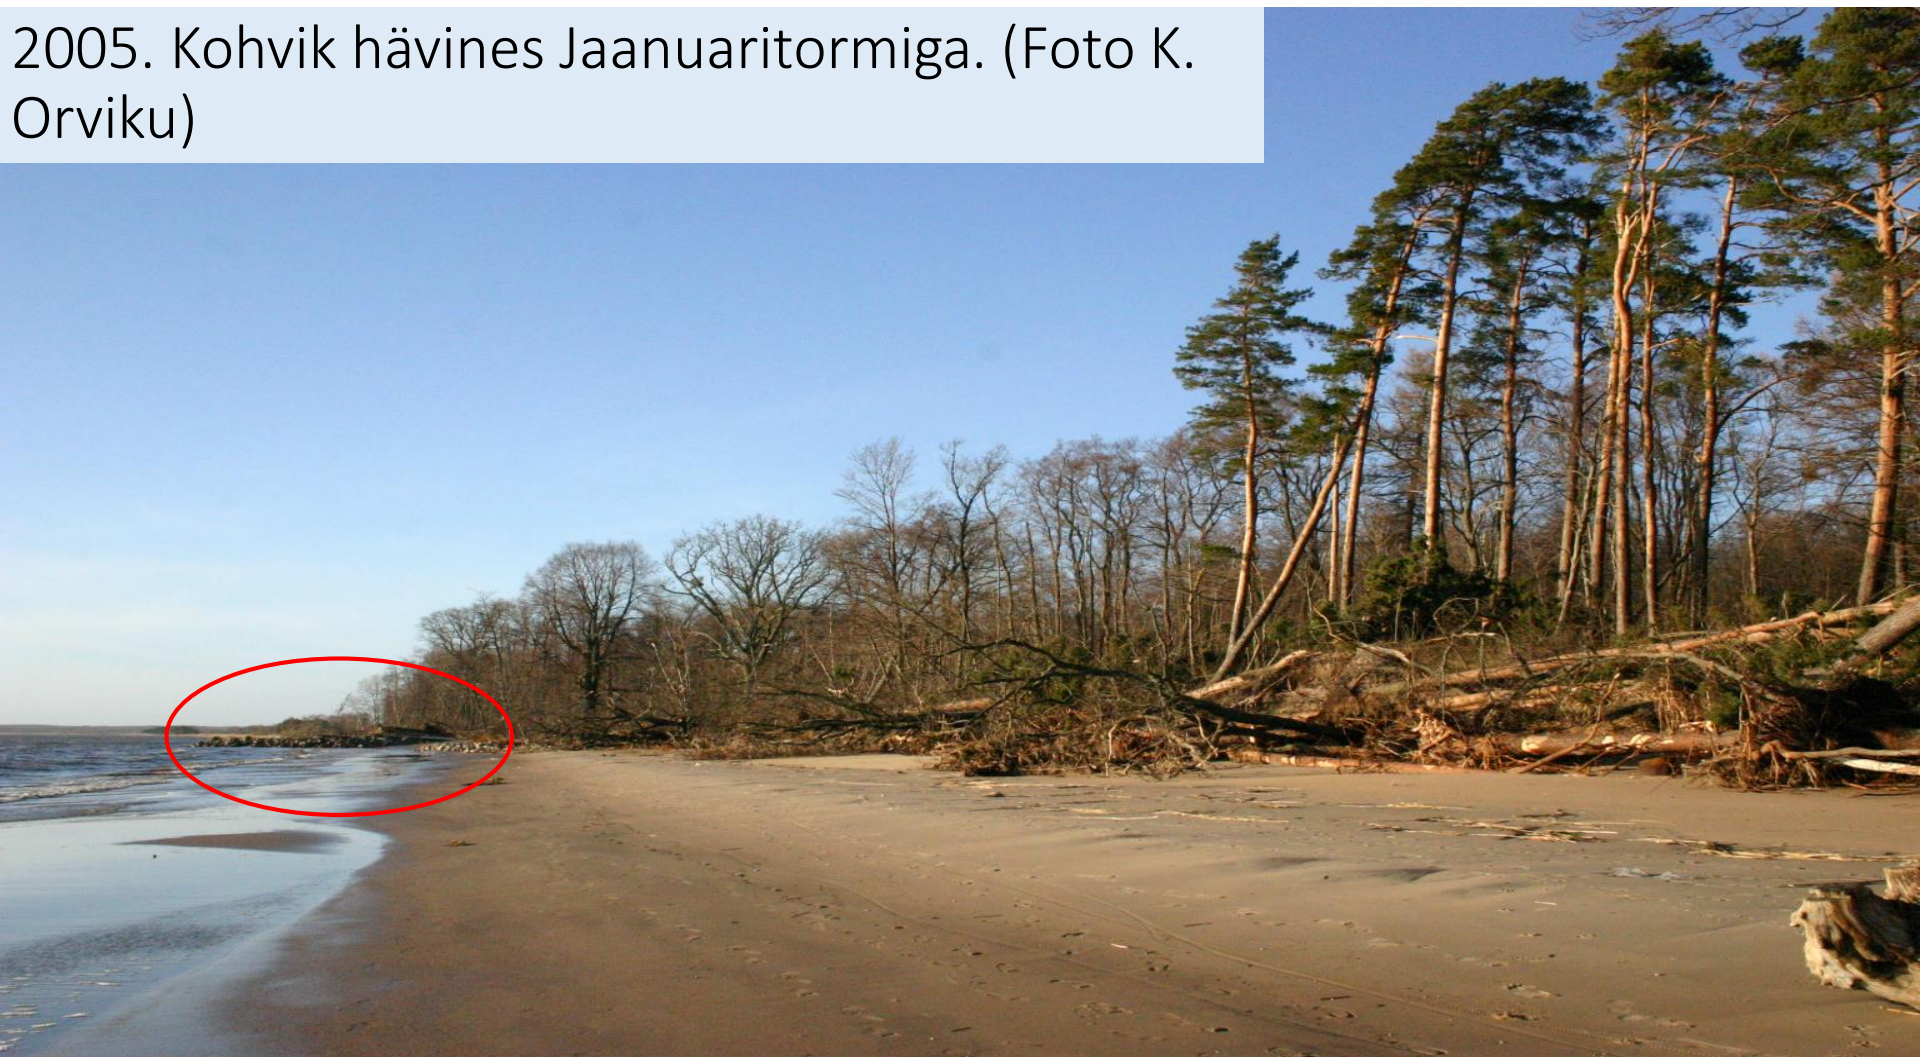
2005. Kohvik hävines Jaanuaritormiga. (Foto K. Orviku)

... erosion jätkus ja hoone ette rajati väike kaitsevallike kividest, hoone oli jõudnud sisuliselt randa ja hävines vaatamata kaitsemeetmetele 2005 ekstreemse tormiga

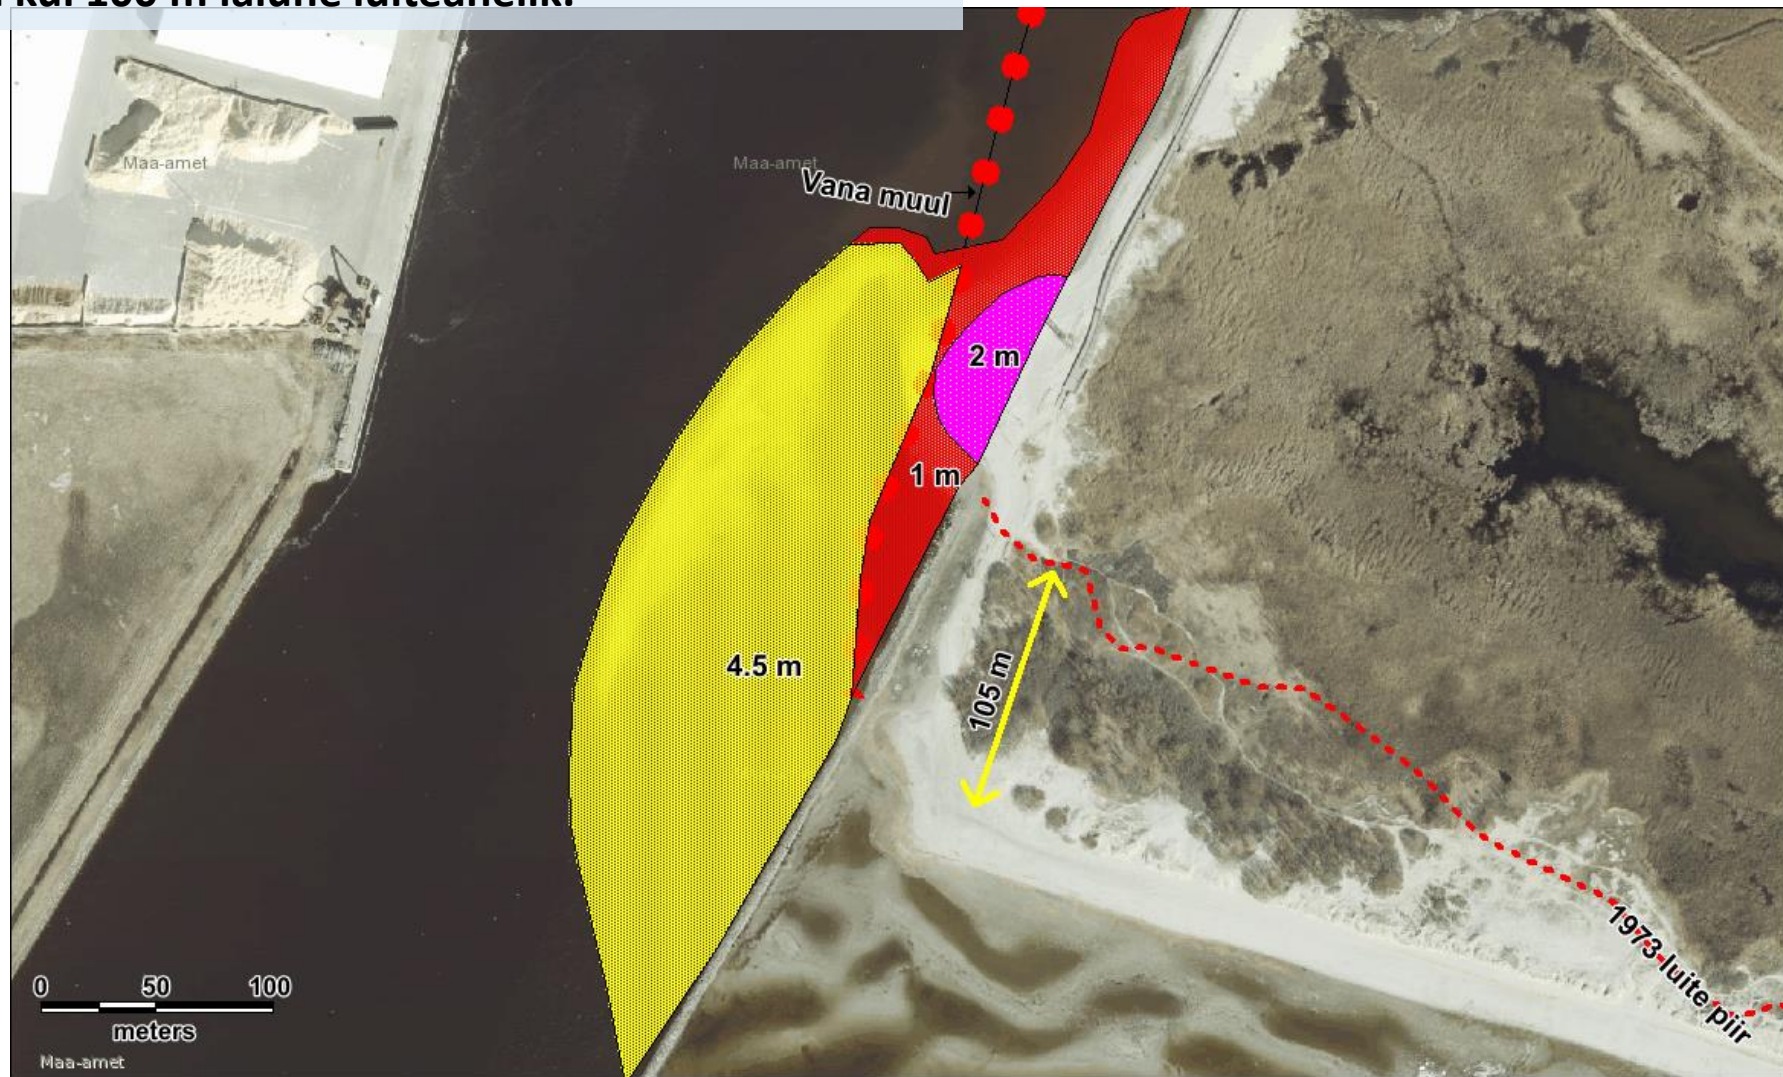
Samal ajal setted kuhjuvad idapoolse sadamamuuli varju ja sadamast veel idasuunas on moodustunud enam kui 100 m laiune luiteahelik.

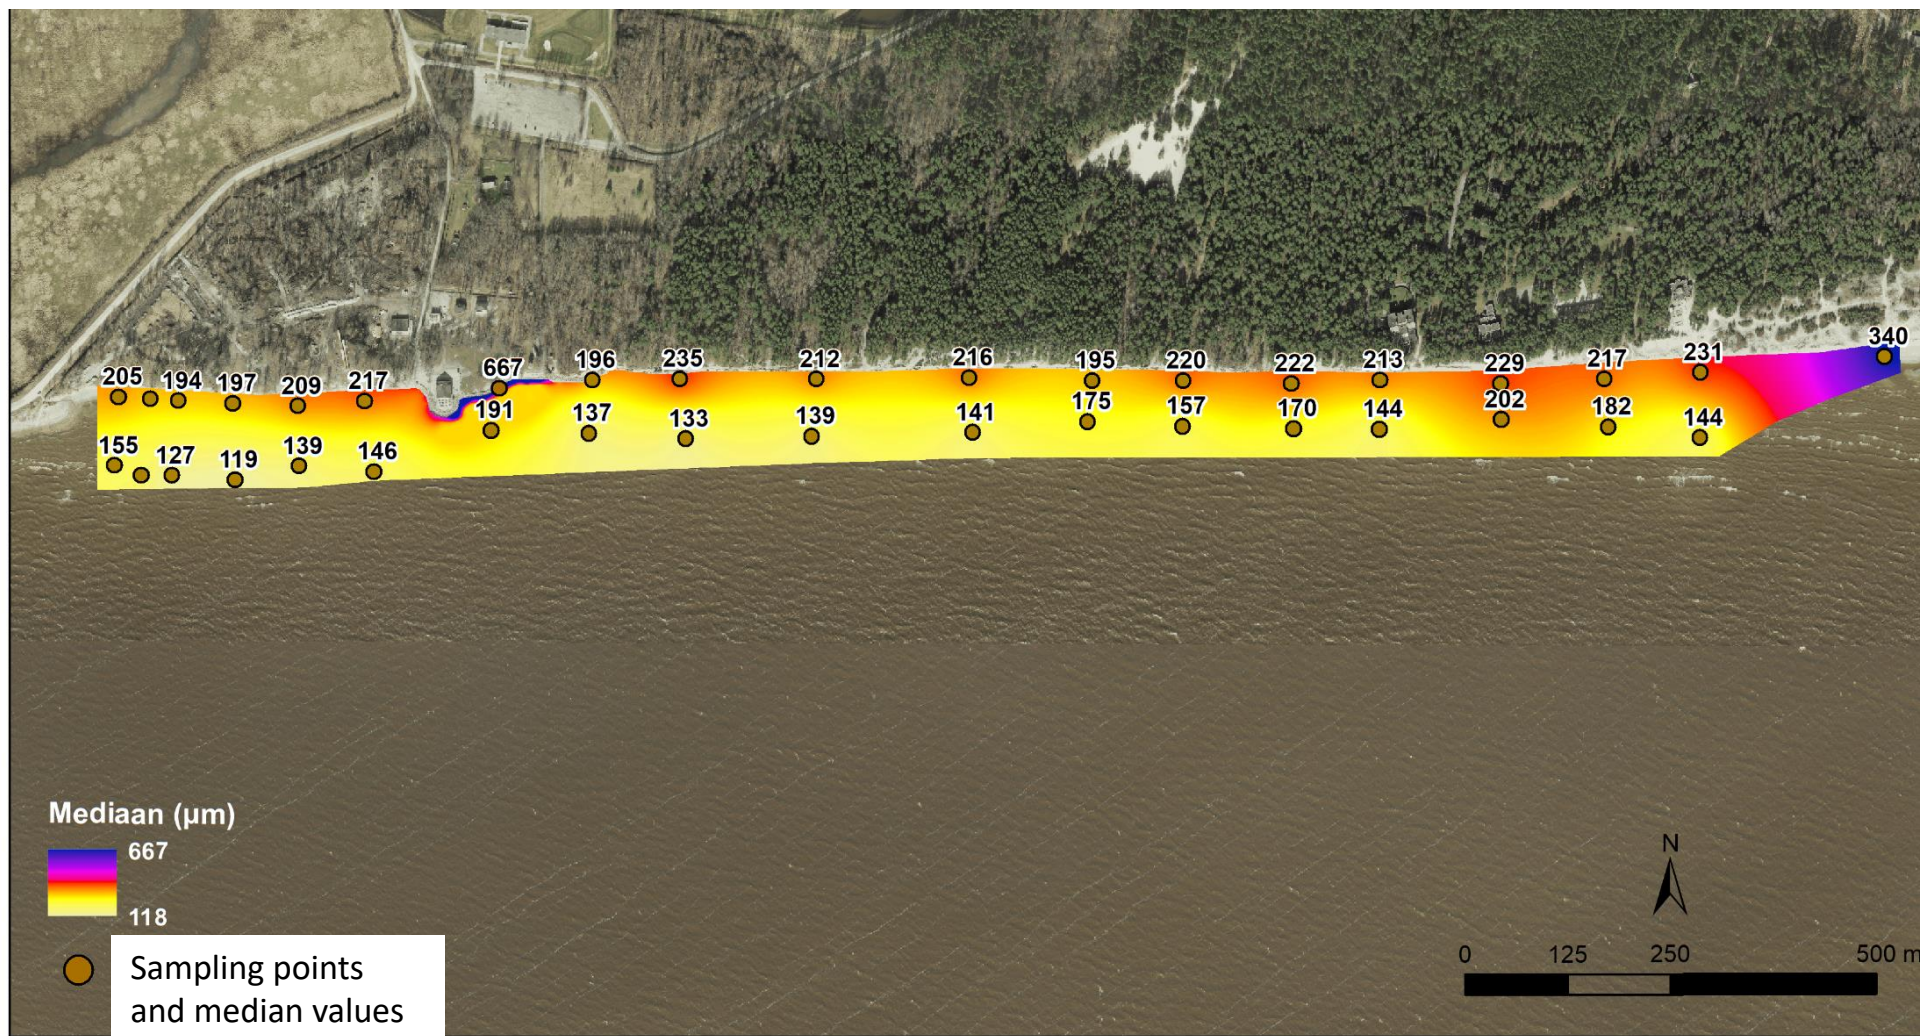
Mediaan liivatera suurus Valgerannas ja selle esiestel rannabarridel (sügavus ca -1 m).

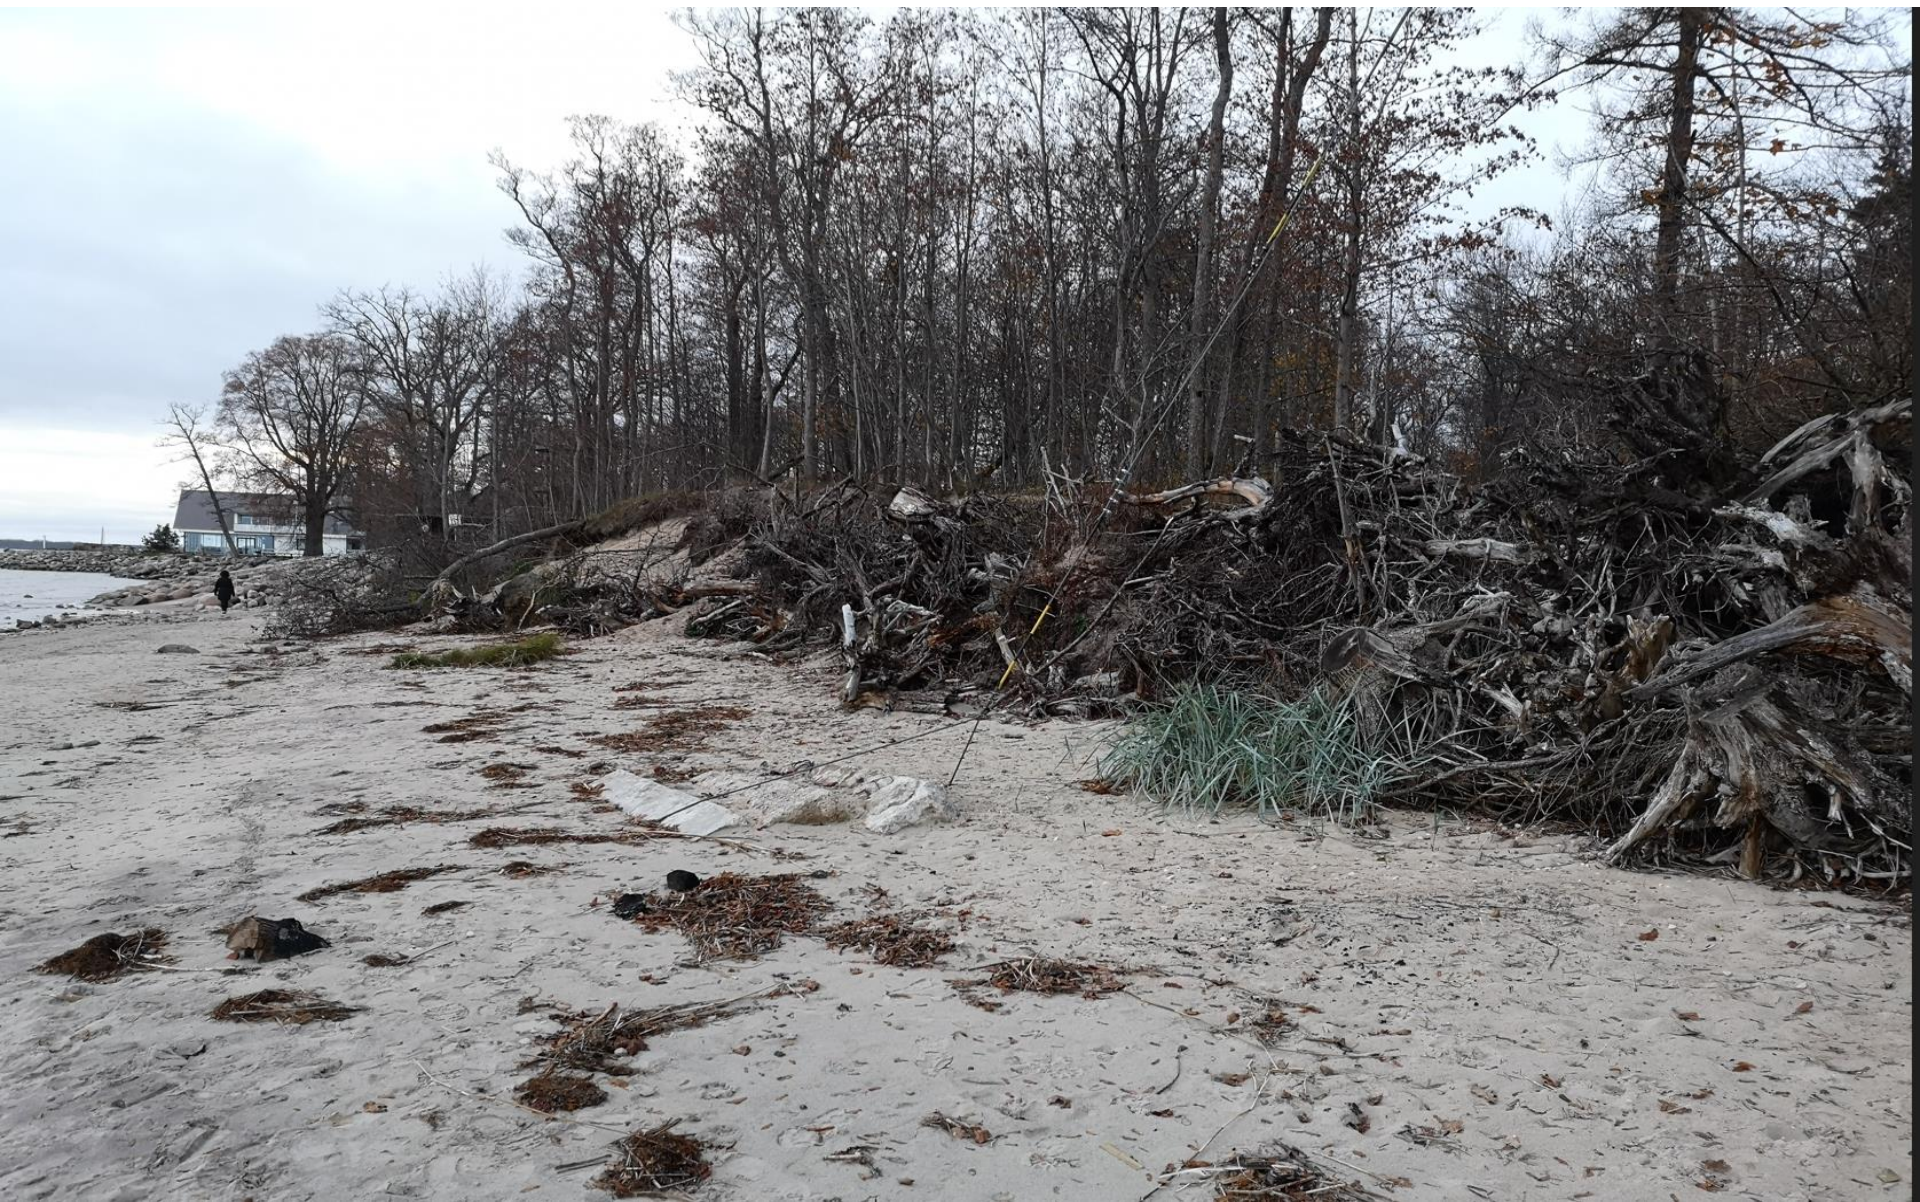
**Täna...Astangu kaitsmine Valgerannas tormimurru juurtega  
jms.**

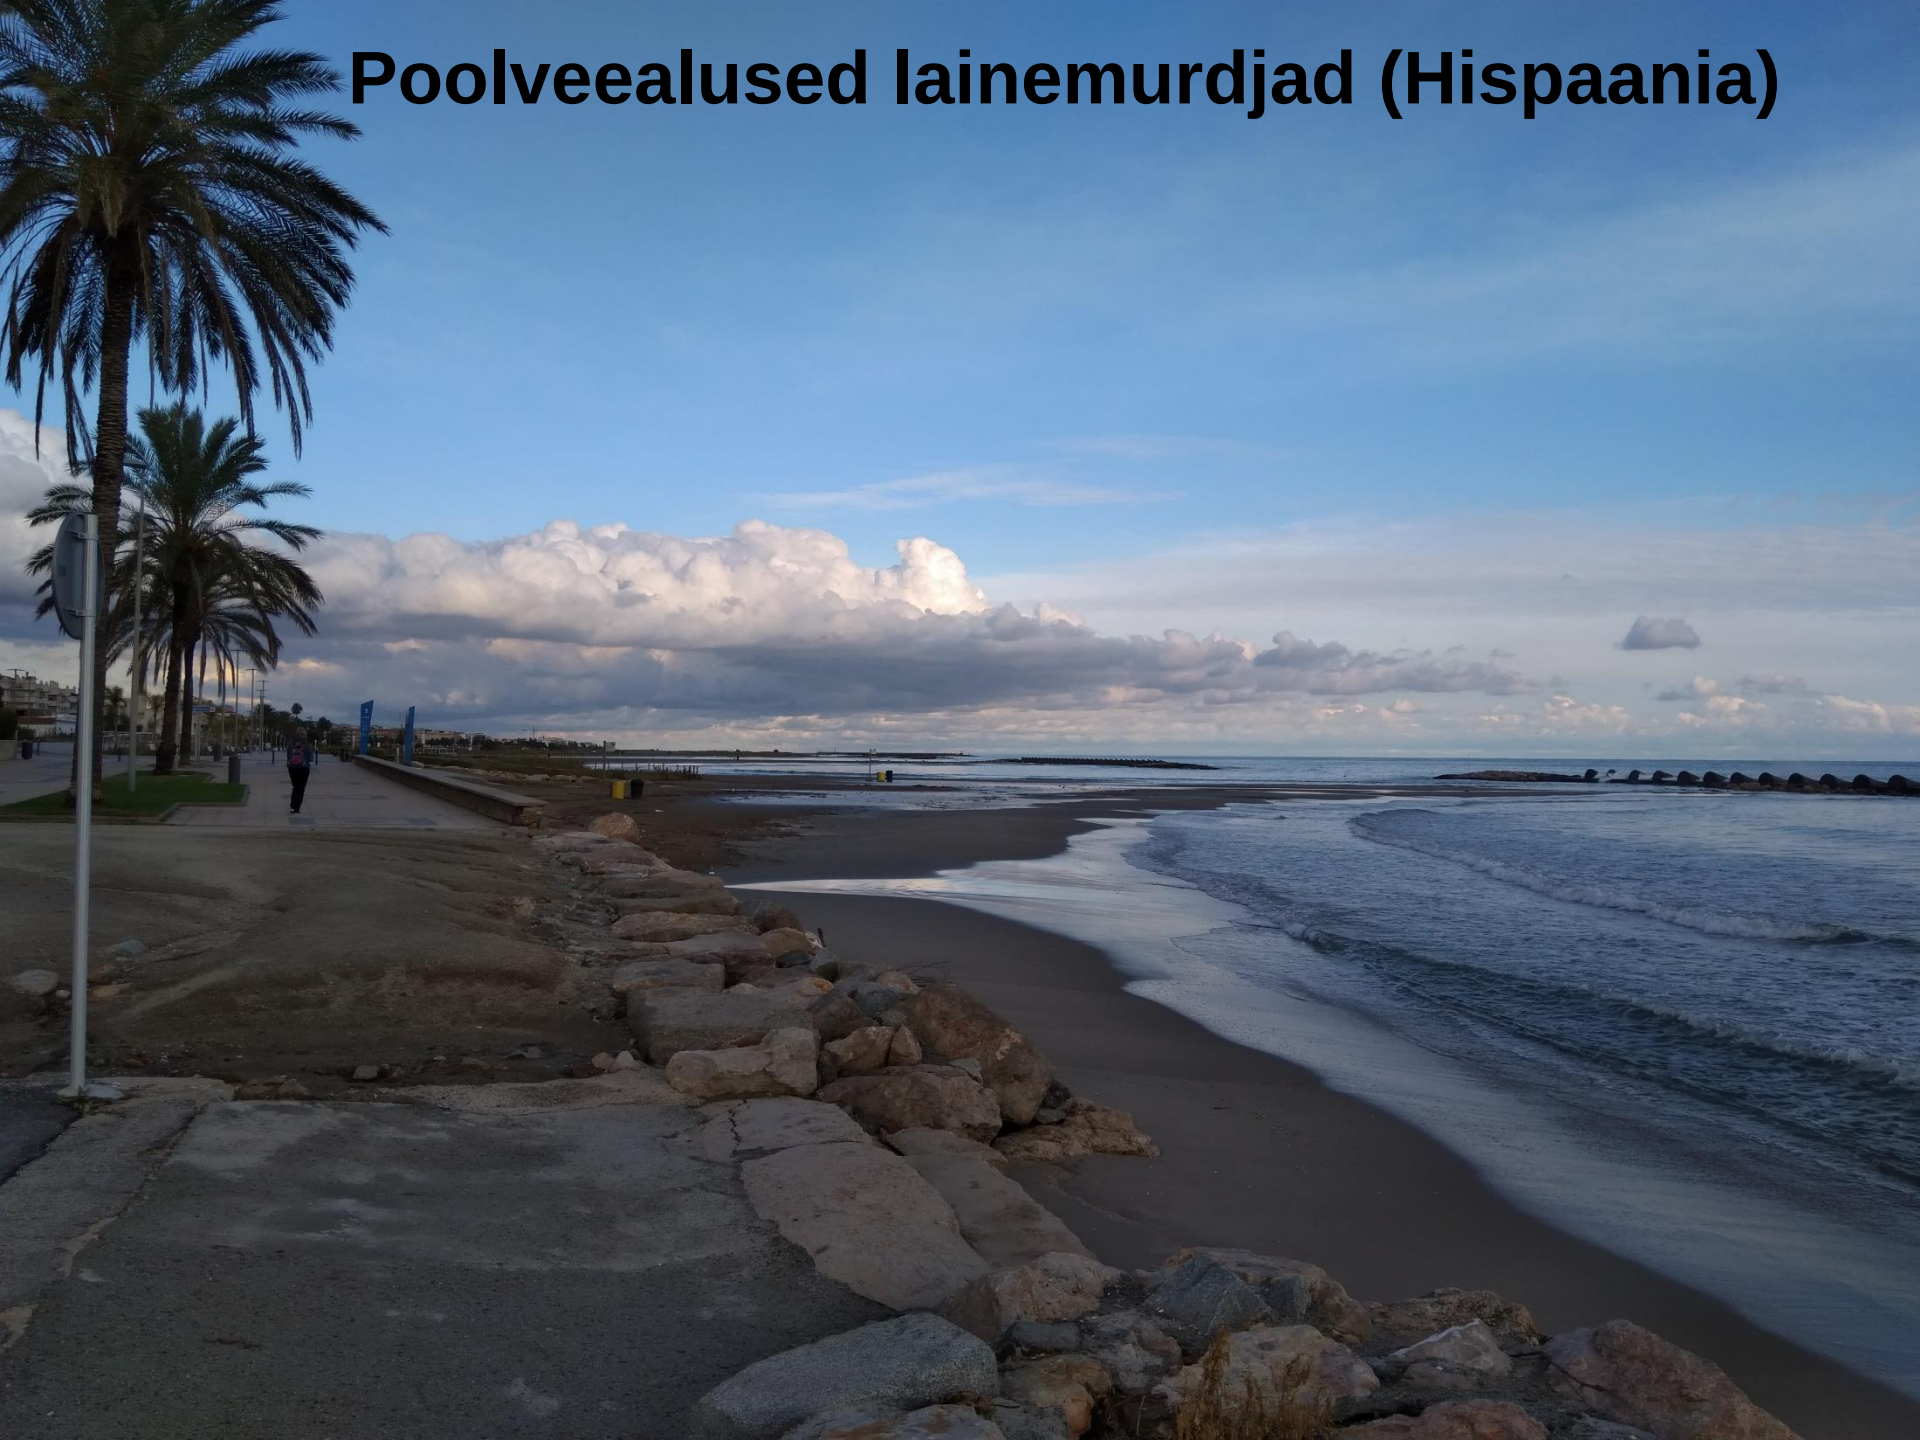
# Poolveealused lainemurdjad (Hispaania)

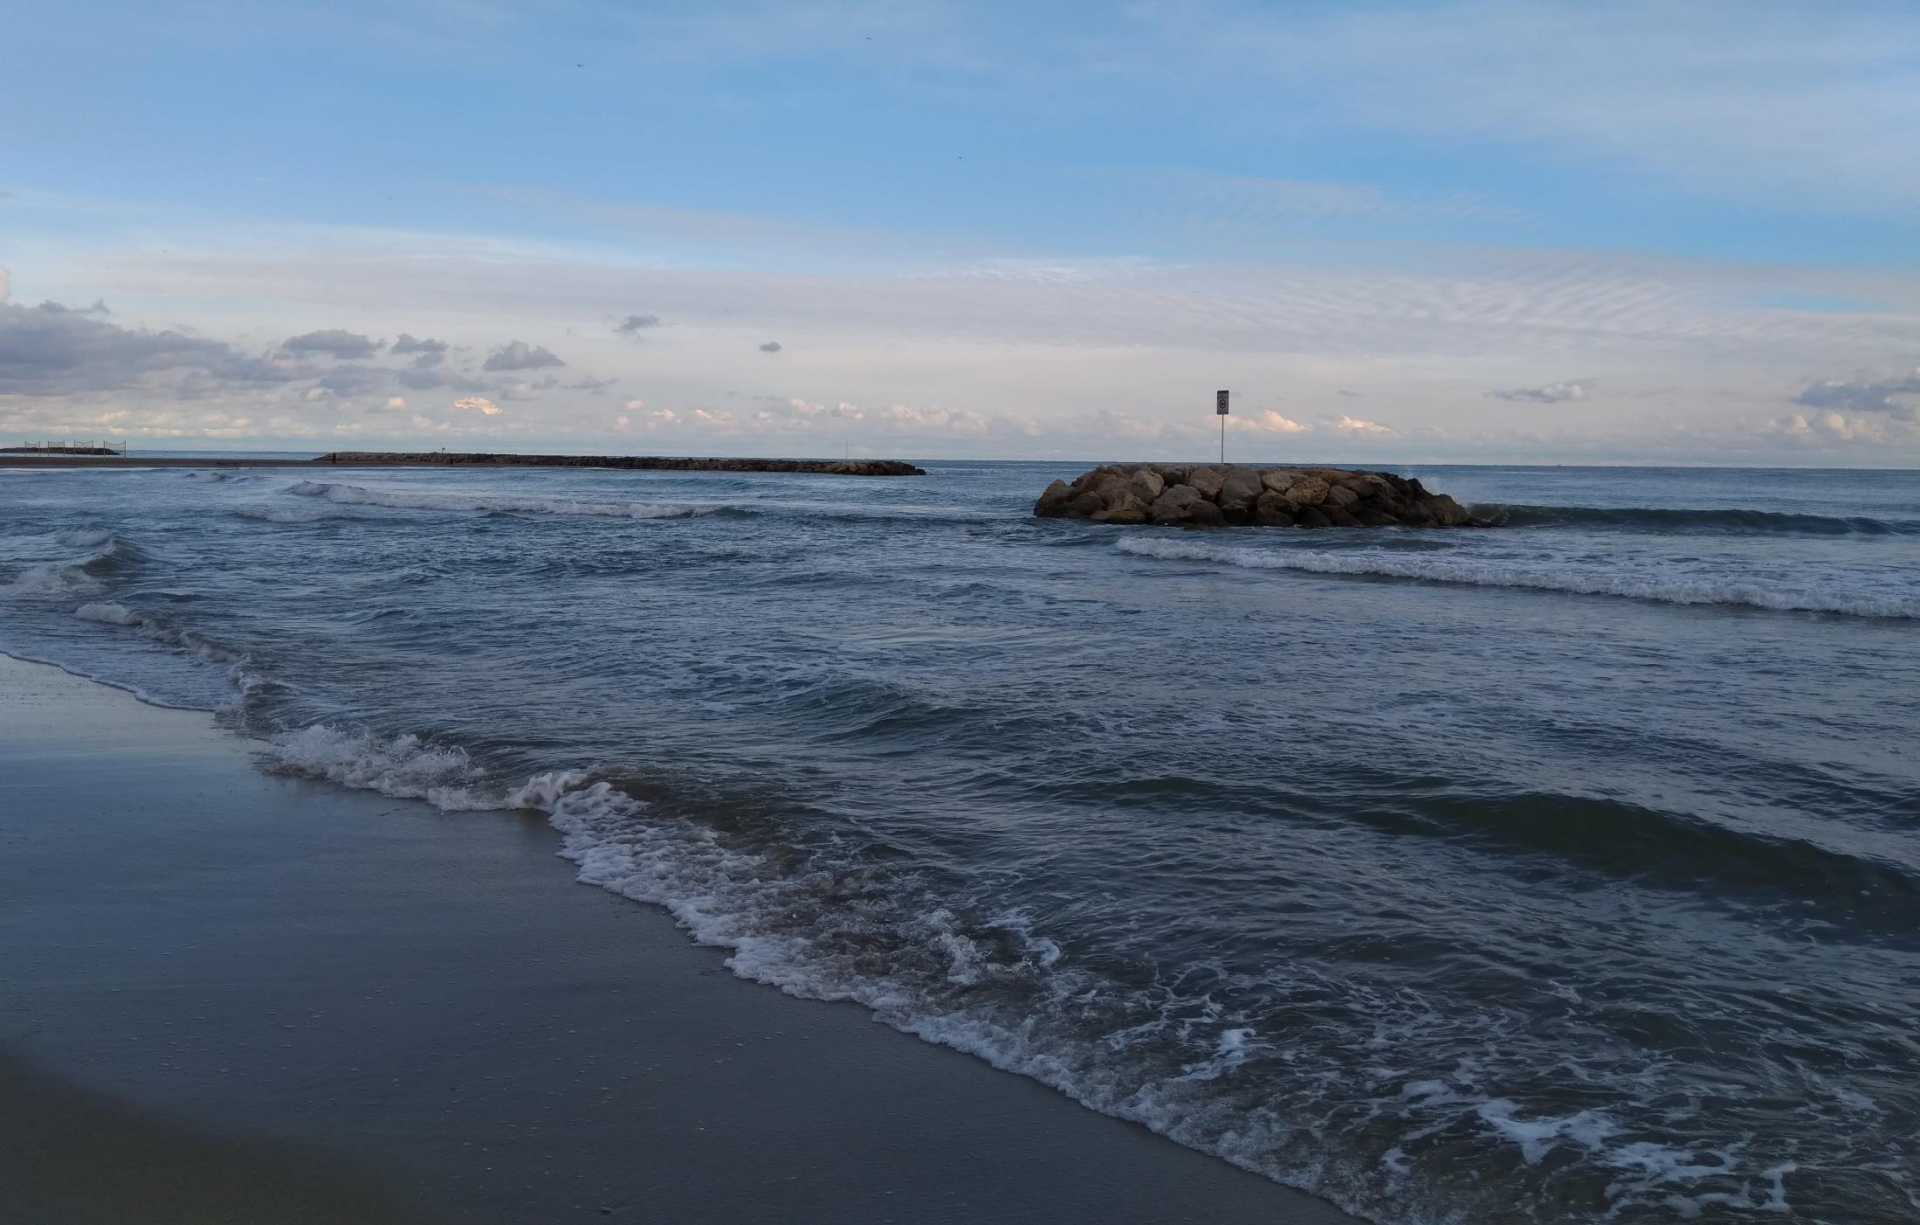
**Poolveealused lainemurdjad (Hispaania),  
tekitavad enda taha lainevarju, kuhu kuhjub liiv**

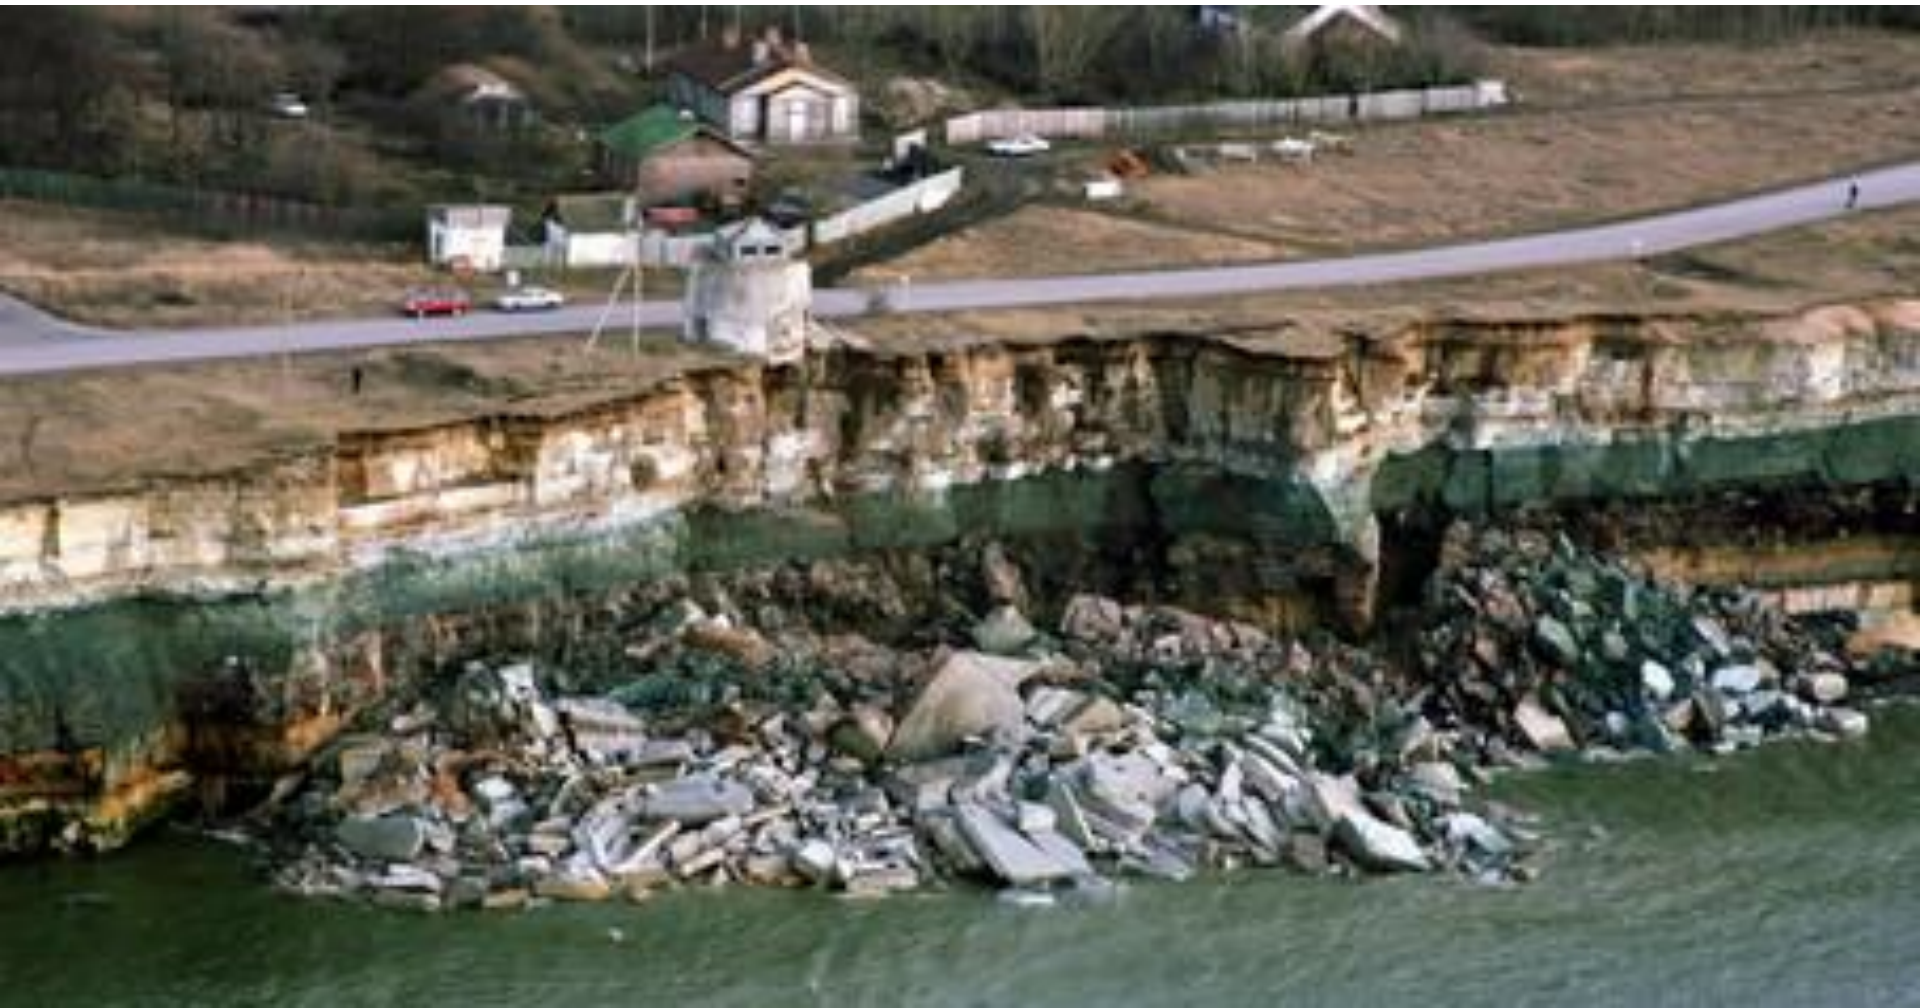
- 2008. a märtsis, suur lahmakas kukkus alla, merre. 14 m lai, 110 m pikk ja üle 20 m paks.
- Kuidas rekonstrueerida siin?

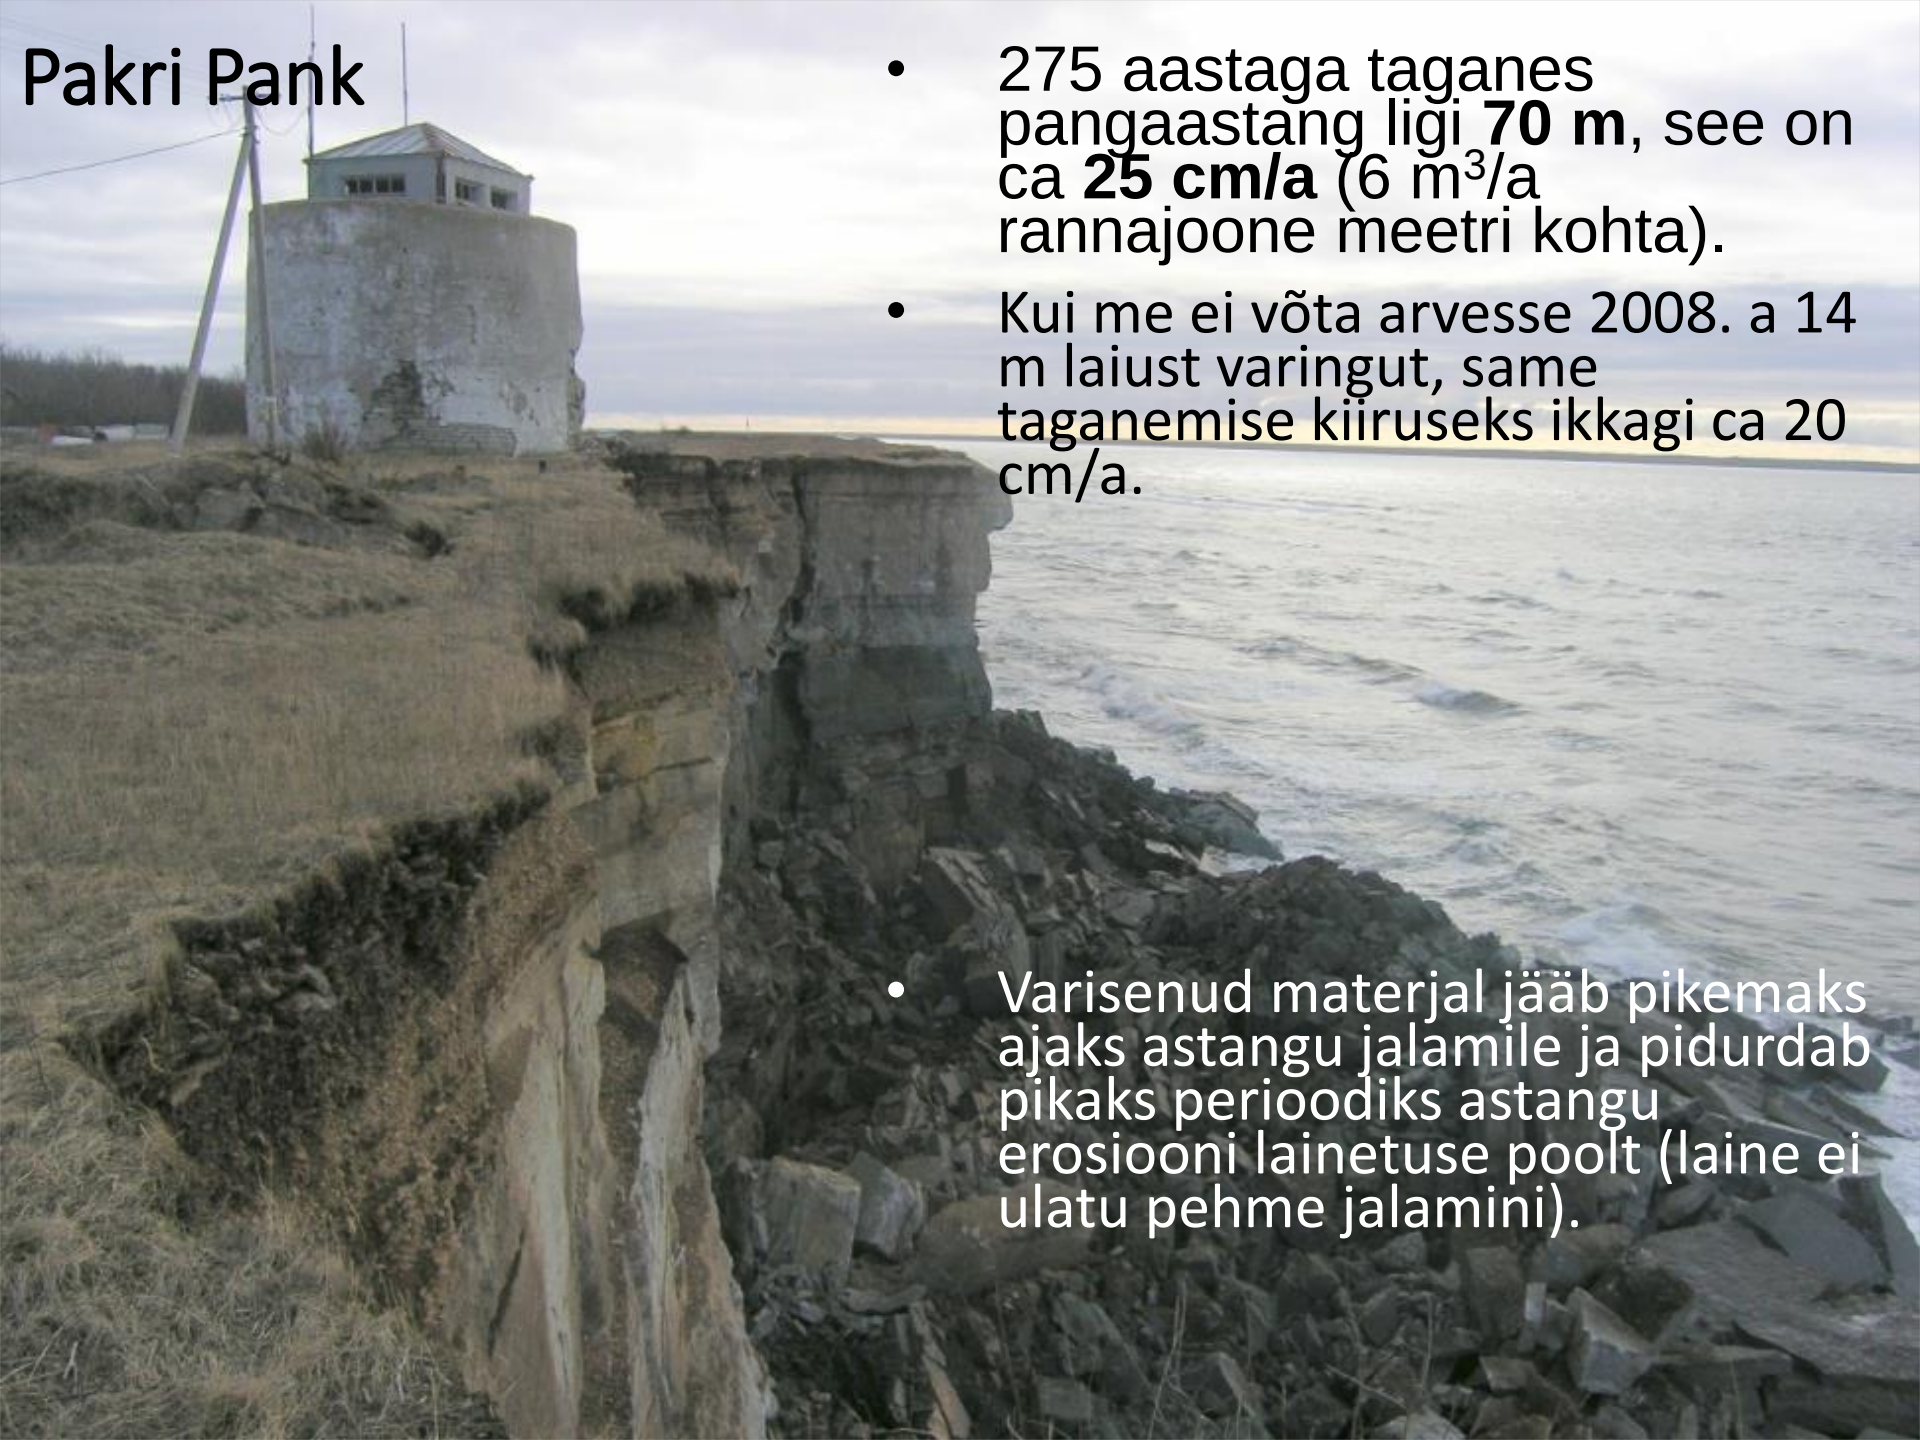
- 275 aastaga taganes pangaastang ligi **70 m**, see on ca **25 cm/a** ( $6 \text{ m}^3/\text{a}$  rannajoone meetri kohta).
- Kui me ei võta arvesse 2008. a 14 m laiust varingut, same taganemise kiiruseks ikkagi ca 20 cm/a.
- Varisenud materjal jääb pikemaks ajaks astangu jalamile ja pidurdab pikaks perioodiks astangu erosiooni lainetuse poolt (laine ei ulatu pehme jalamini).
