# Kliimamuutustest mõjutatud maastikud II

Hannes Tõnisson, PhD, vanemteadur

TLÜ ökoloogia keskus  
**TALLINN 2025**

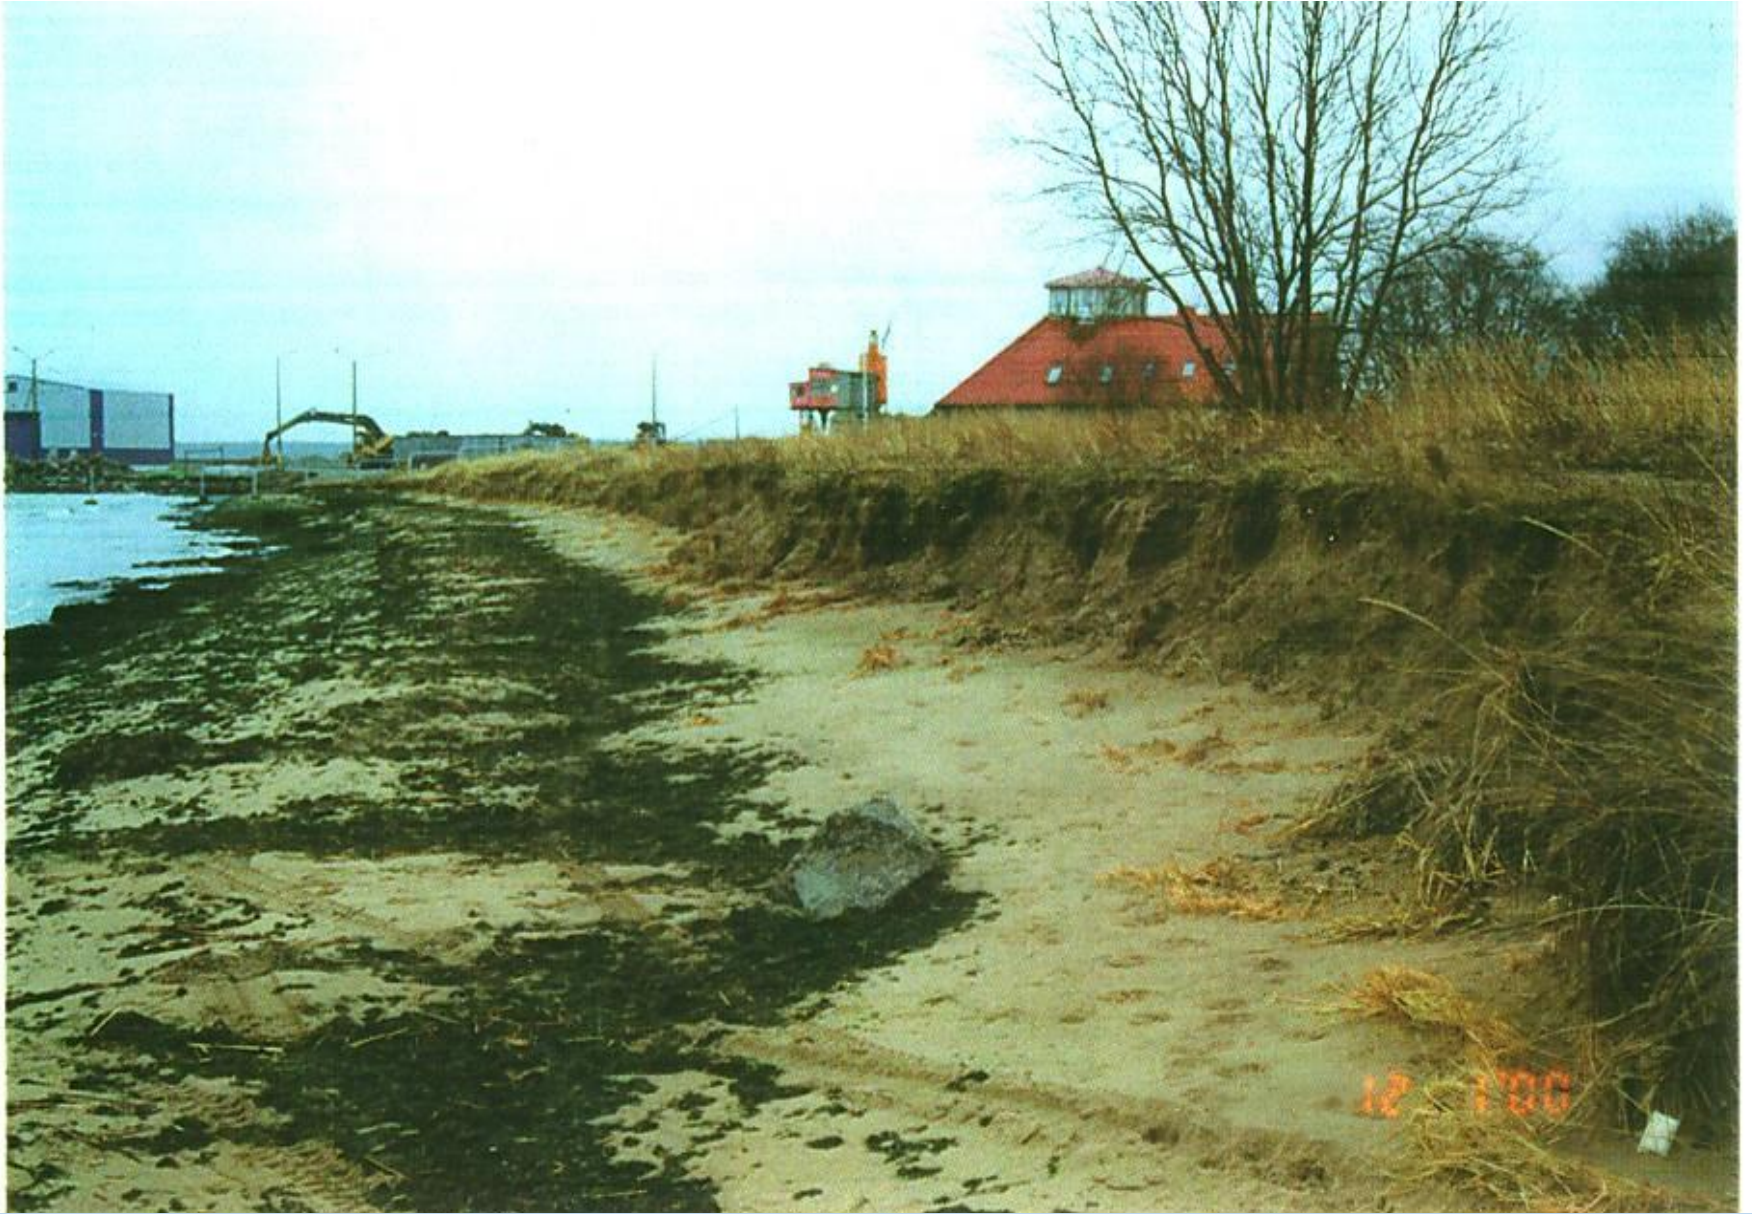
Tugev torm 1999 – kujunesid rannaga parallelsed astangud (K. Orviku foto).

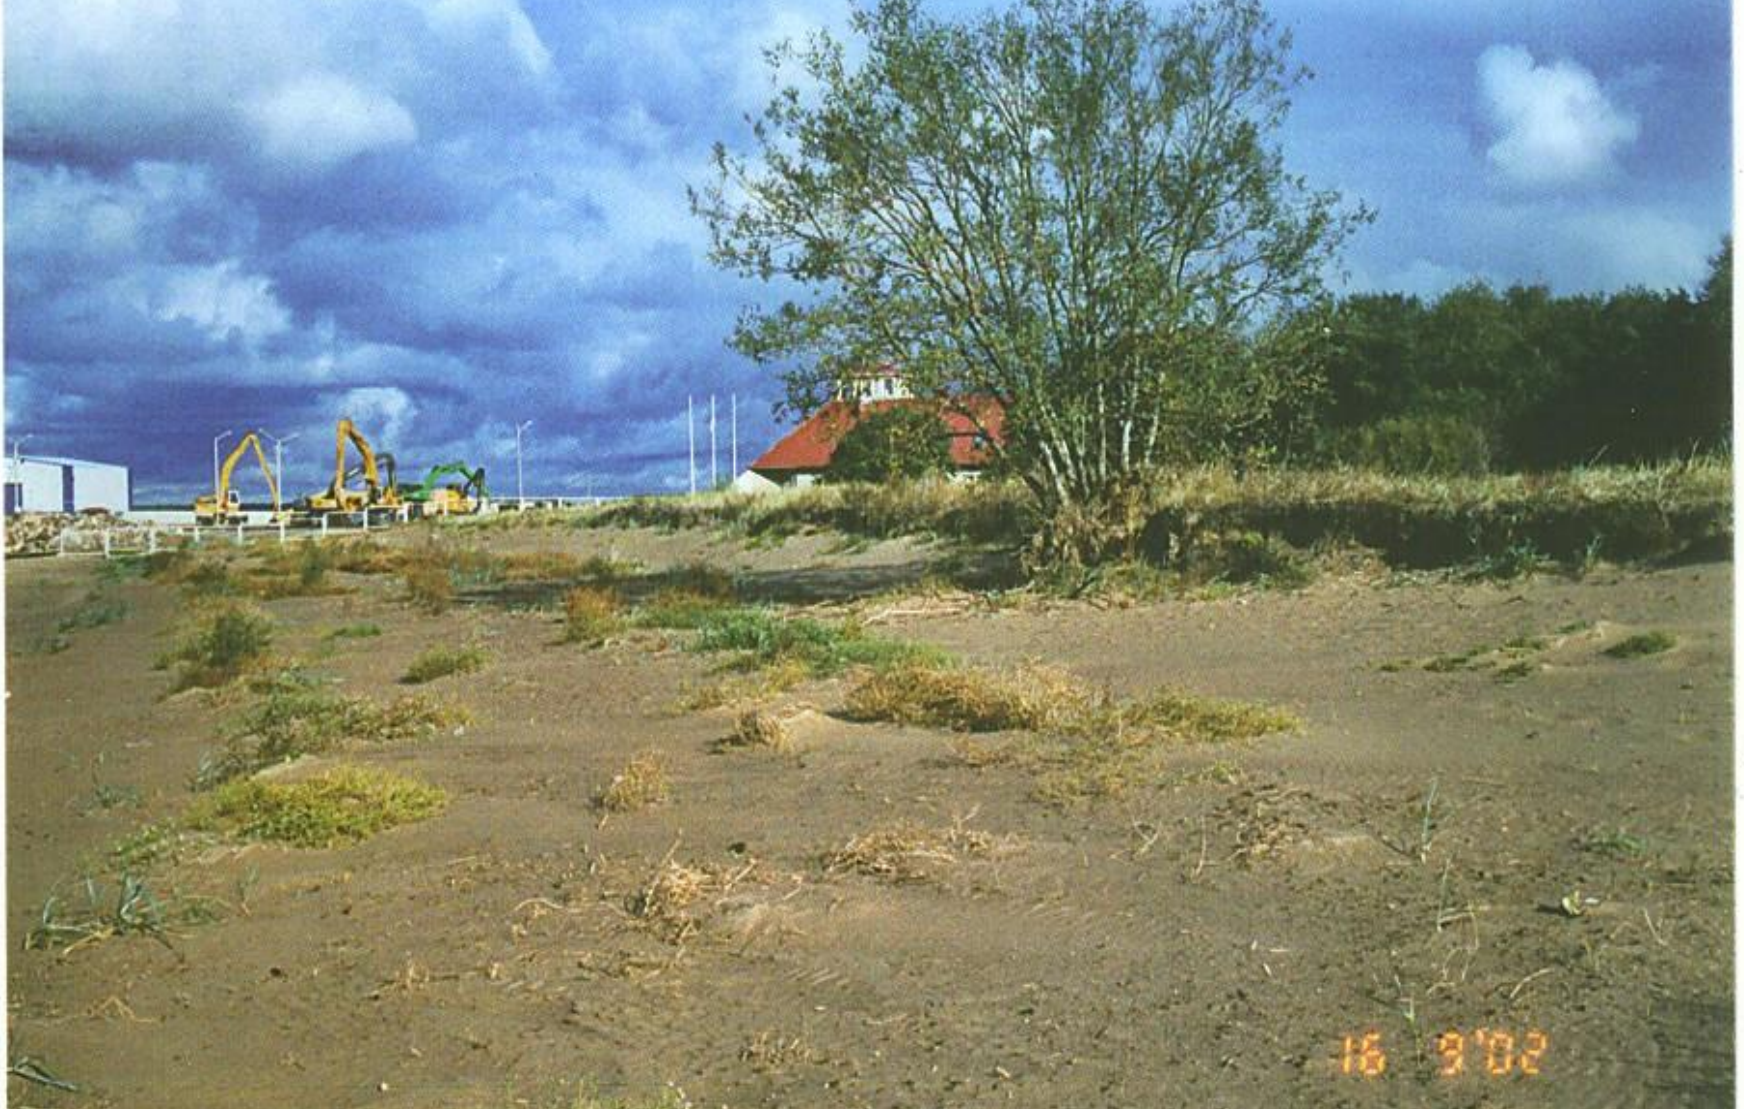
Astang taganes 2001 a ekstreemse tormiga veelgi, värsked eelluited on kujunenud 2002 sügiseks (K. Orviku foto)

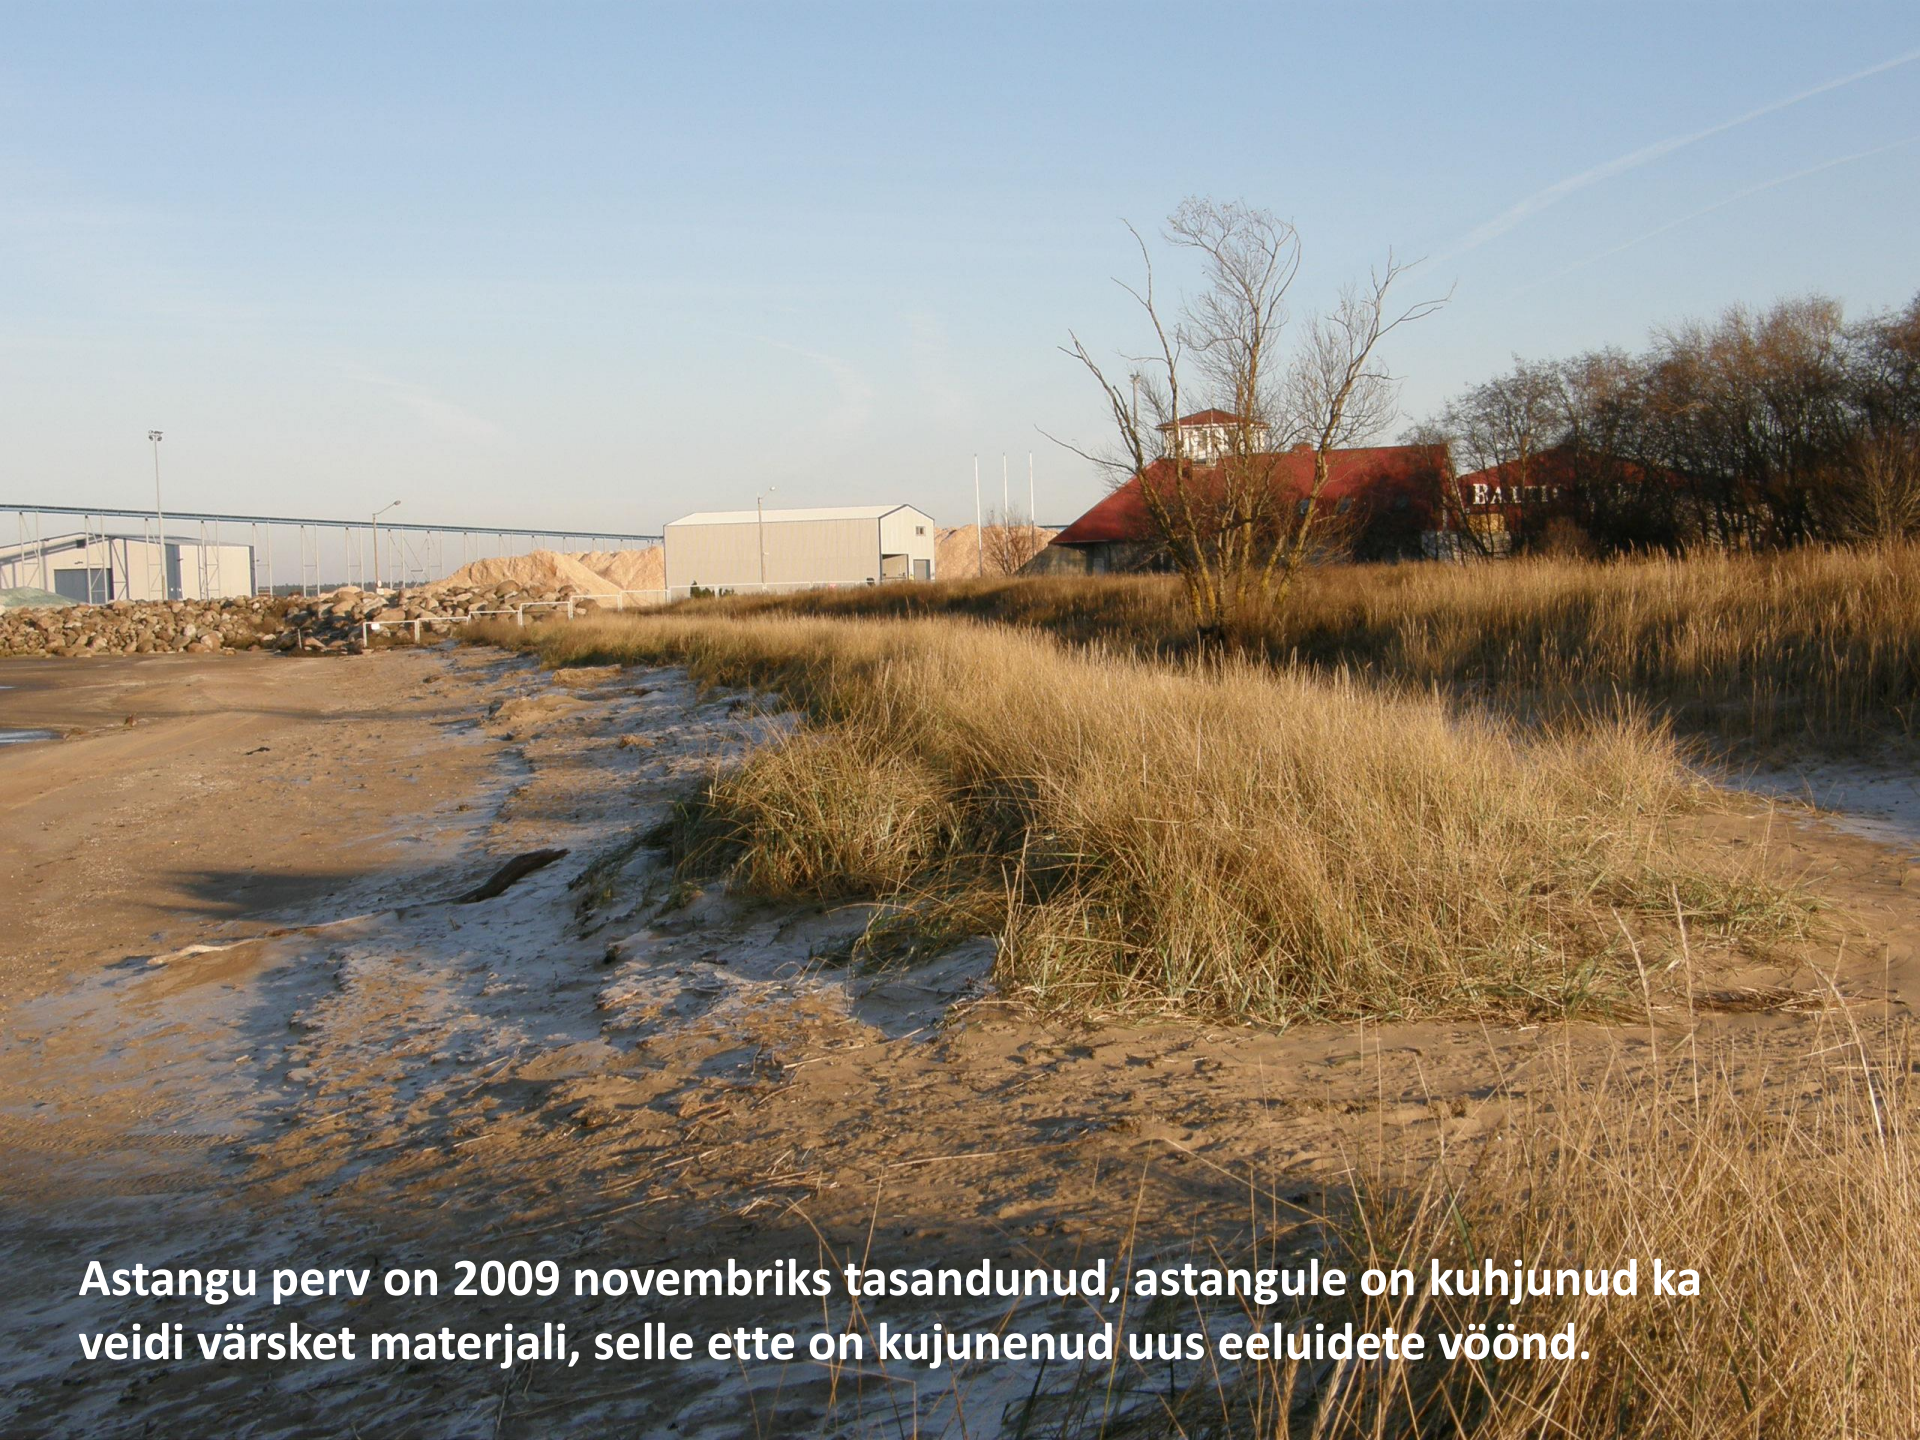
**Astangu perv on 2009 novembriks tasandunud, astangule on kuhjunud ka veidi värsket materjali, selle ette on kujunenud uus eeluidete vöönd.**
