# KAKUMÄE POOLSAARE TIPU EROSION VIIMASTEL AASTAKÜMNETEL JA PROGNOOS TULEVIKUKS

Autor: Mattias Tõnisson

## SISSEJUHATUS JA UURINGUALA

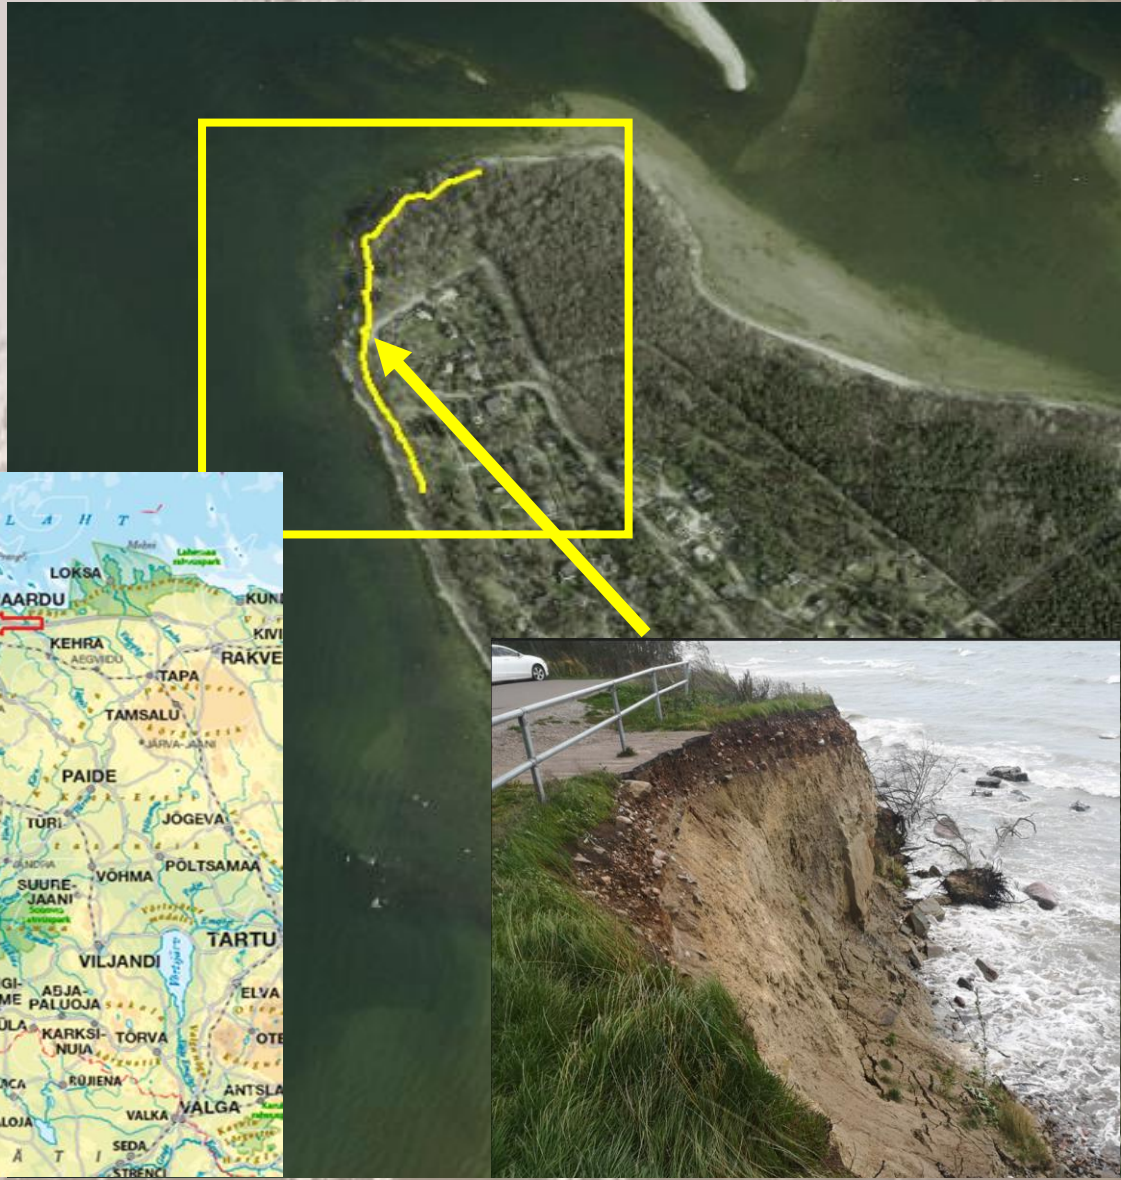
Kakumäe poolsaare tipus asuv 9 m kõrgune Kakumäe pank asub Harjumaal Tallinnas. Kuigi kiirelt taganeva, valdavalt pehmetest liivakividest ja savikatest setetest (suurem osa Põhja-Eesti pankadest on kujunenud märksa vastupidavamates lubjakivides) koosneva panga rannajoon on suhteliselt lühike (umbes 500 m), on see siiski väärt uurimist, sest tegemist on tihedasti asustatud alaga ning pangaastangu serva ligidal on linnatänav.

- erosiooni tulemusena on juba hävinenud kergliiklustee;
- pangaastangu perv on jõudnud sõiduteele väga lähedale – kui kaua on veel seda teed ohutu kasutada?;
- peagi on sattumas ohtu eluhooned – kui pikalt need veel pangaastangu pervel püsivad?

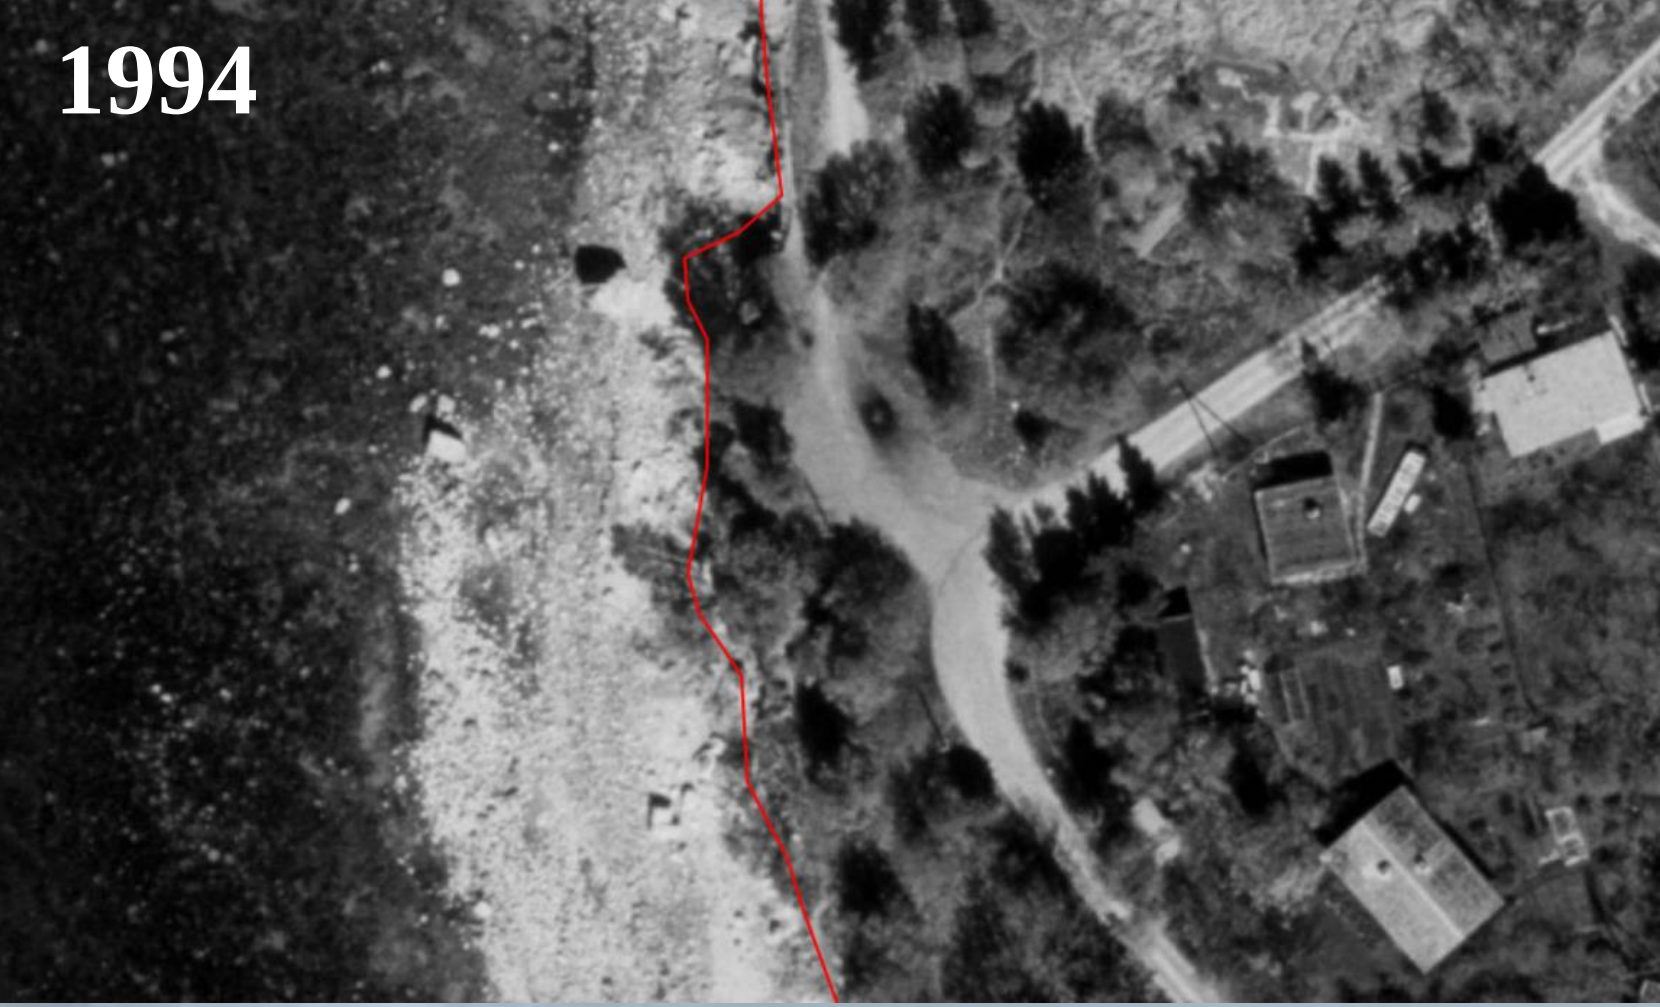
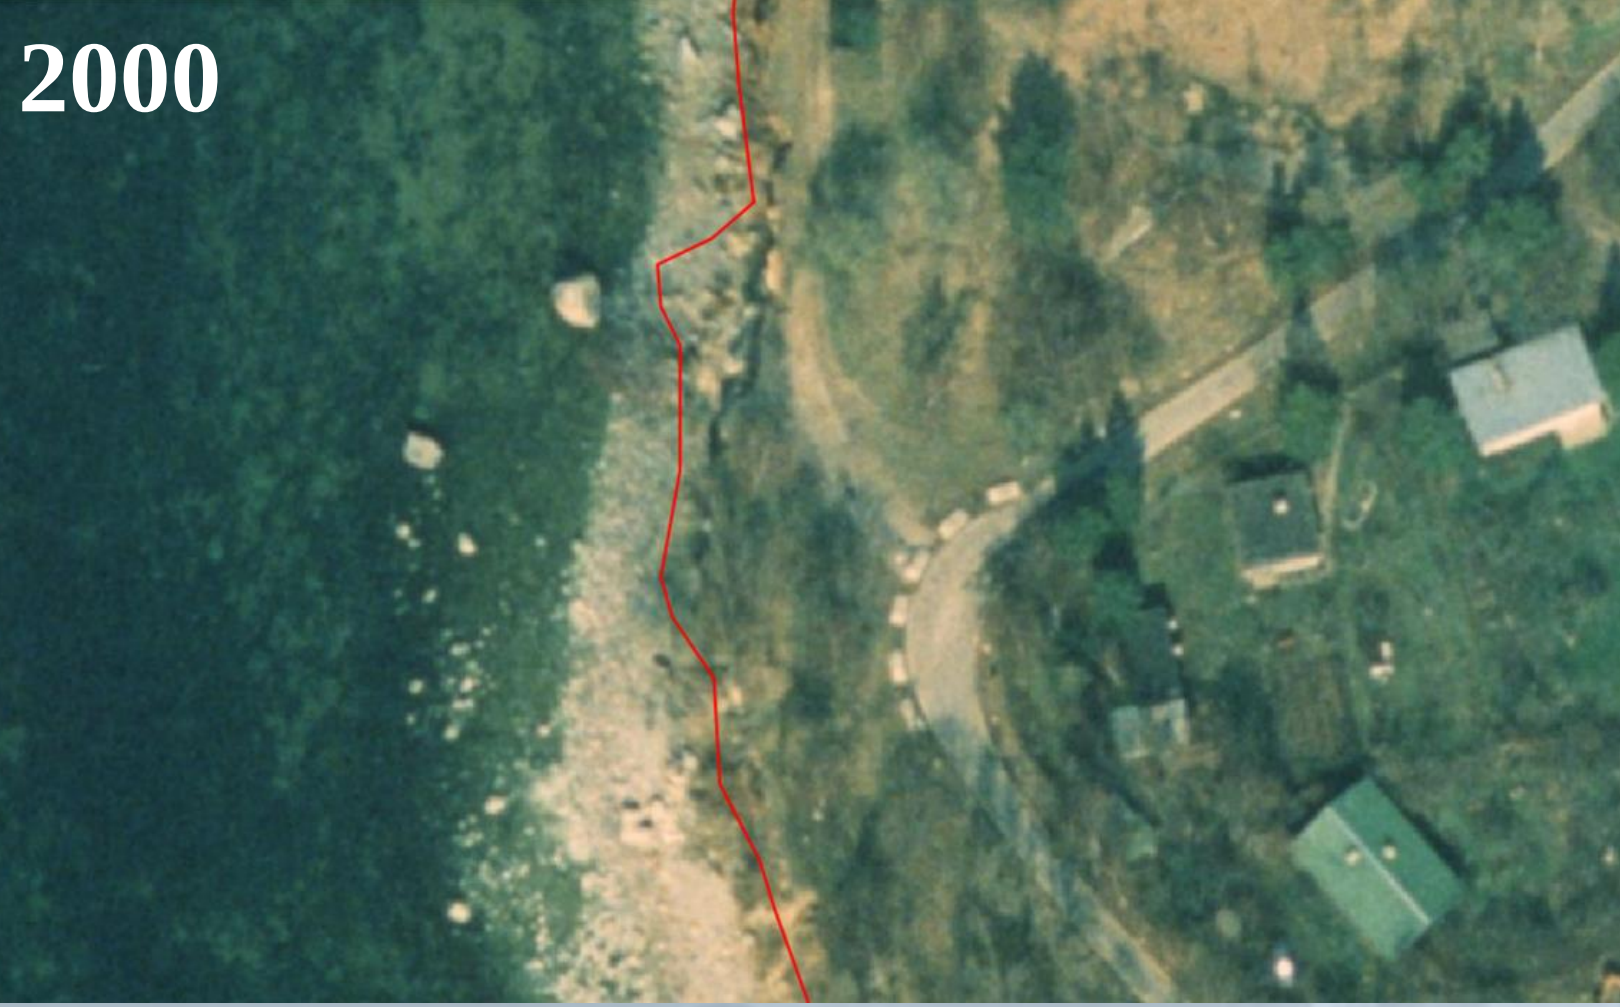
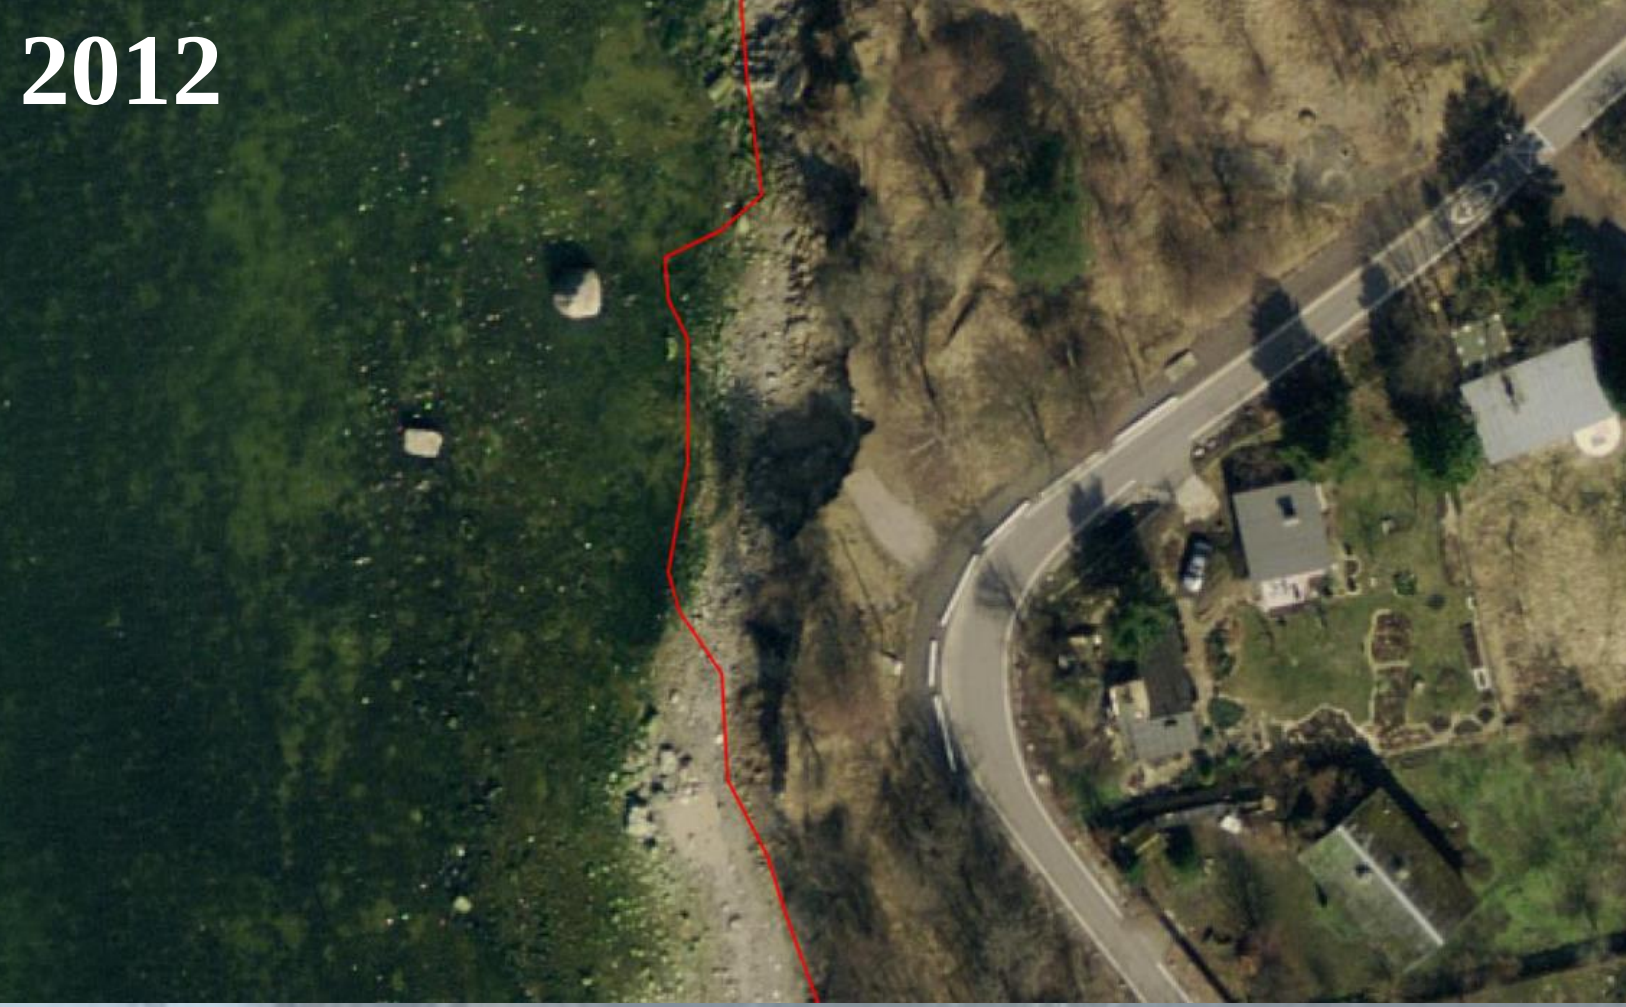
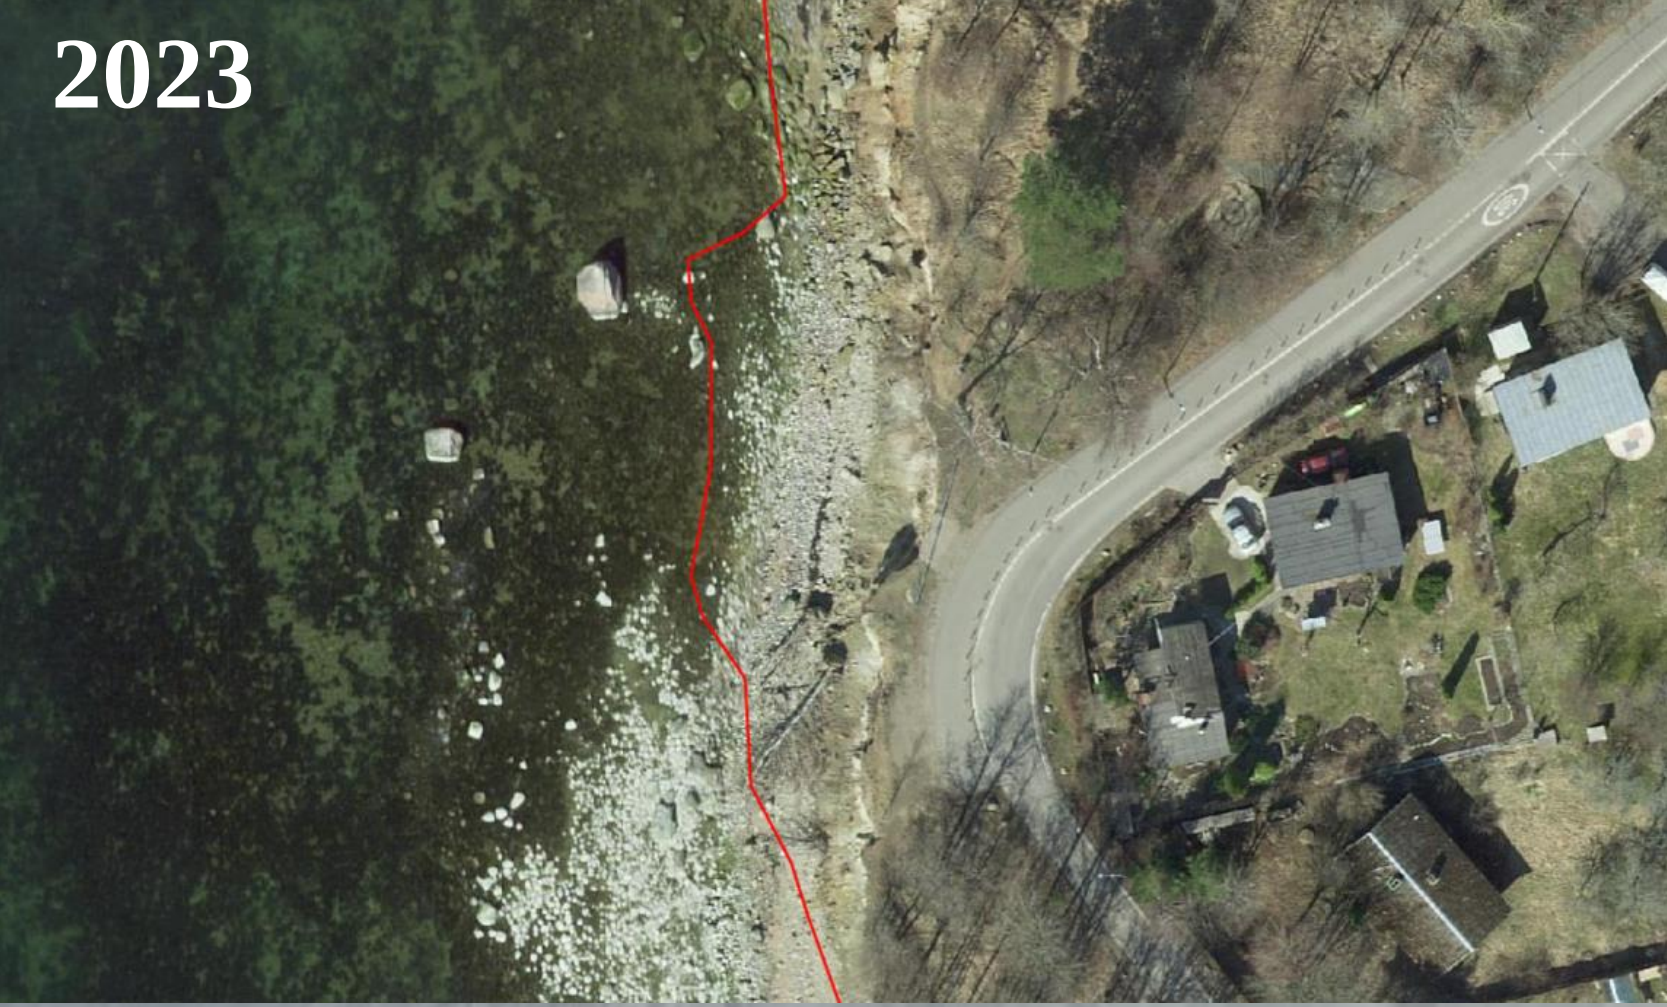
Pangaastangu taganemine 1994-2023 a. (kõikidel ortofotodel on märgitud 1994 a. astangu perve asukoht punase joonega), taganemine on silmnähtavalt kiirenenud viimasel kümnel aastal. Kiiremat erosiooni viimasel kümnendil põhja- ja loode-suunda avatud rannikutele on täheldatud ka analoogsetes teadustöodes (Tõnisson jt 2024):

- Pangaastangu perve taganemise kiirus jääb valdavalt vahemikku 0,3-0,7 m/a, viimasel kümnendil on taganemise kiirus pisut kasvanud just kõige kriitilisemas piirkonnas, kliimamuutustest tingitud maailmamere taseme tõus ilmselt kiirendab erosiooni veelgi

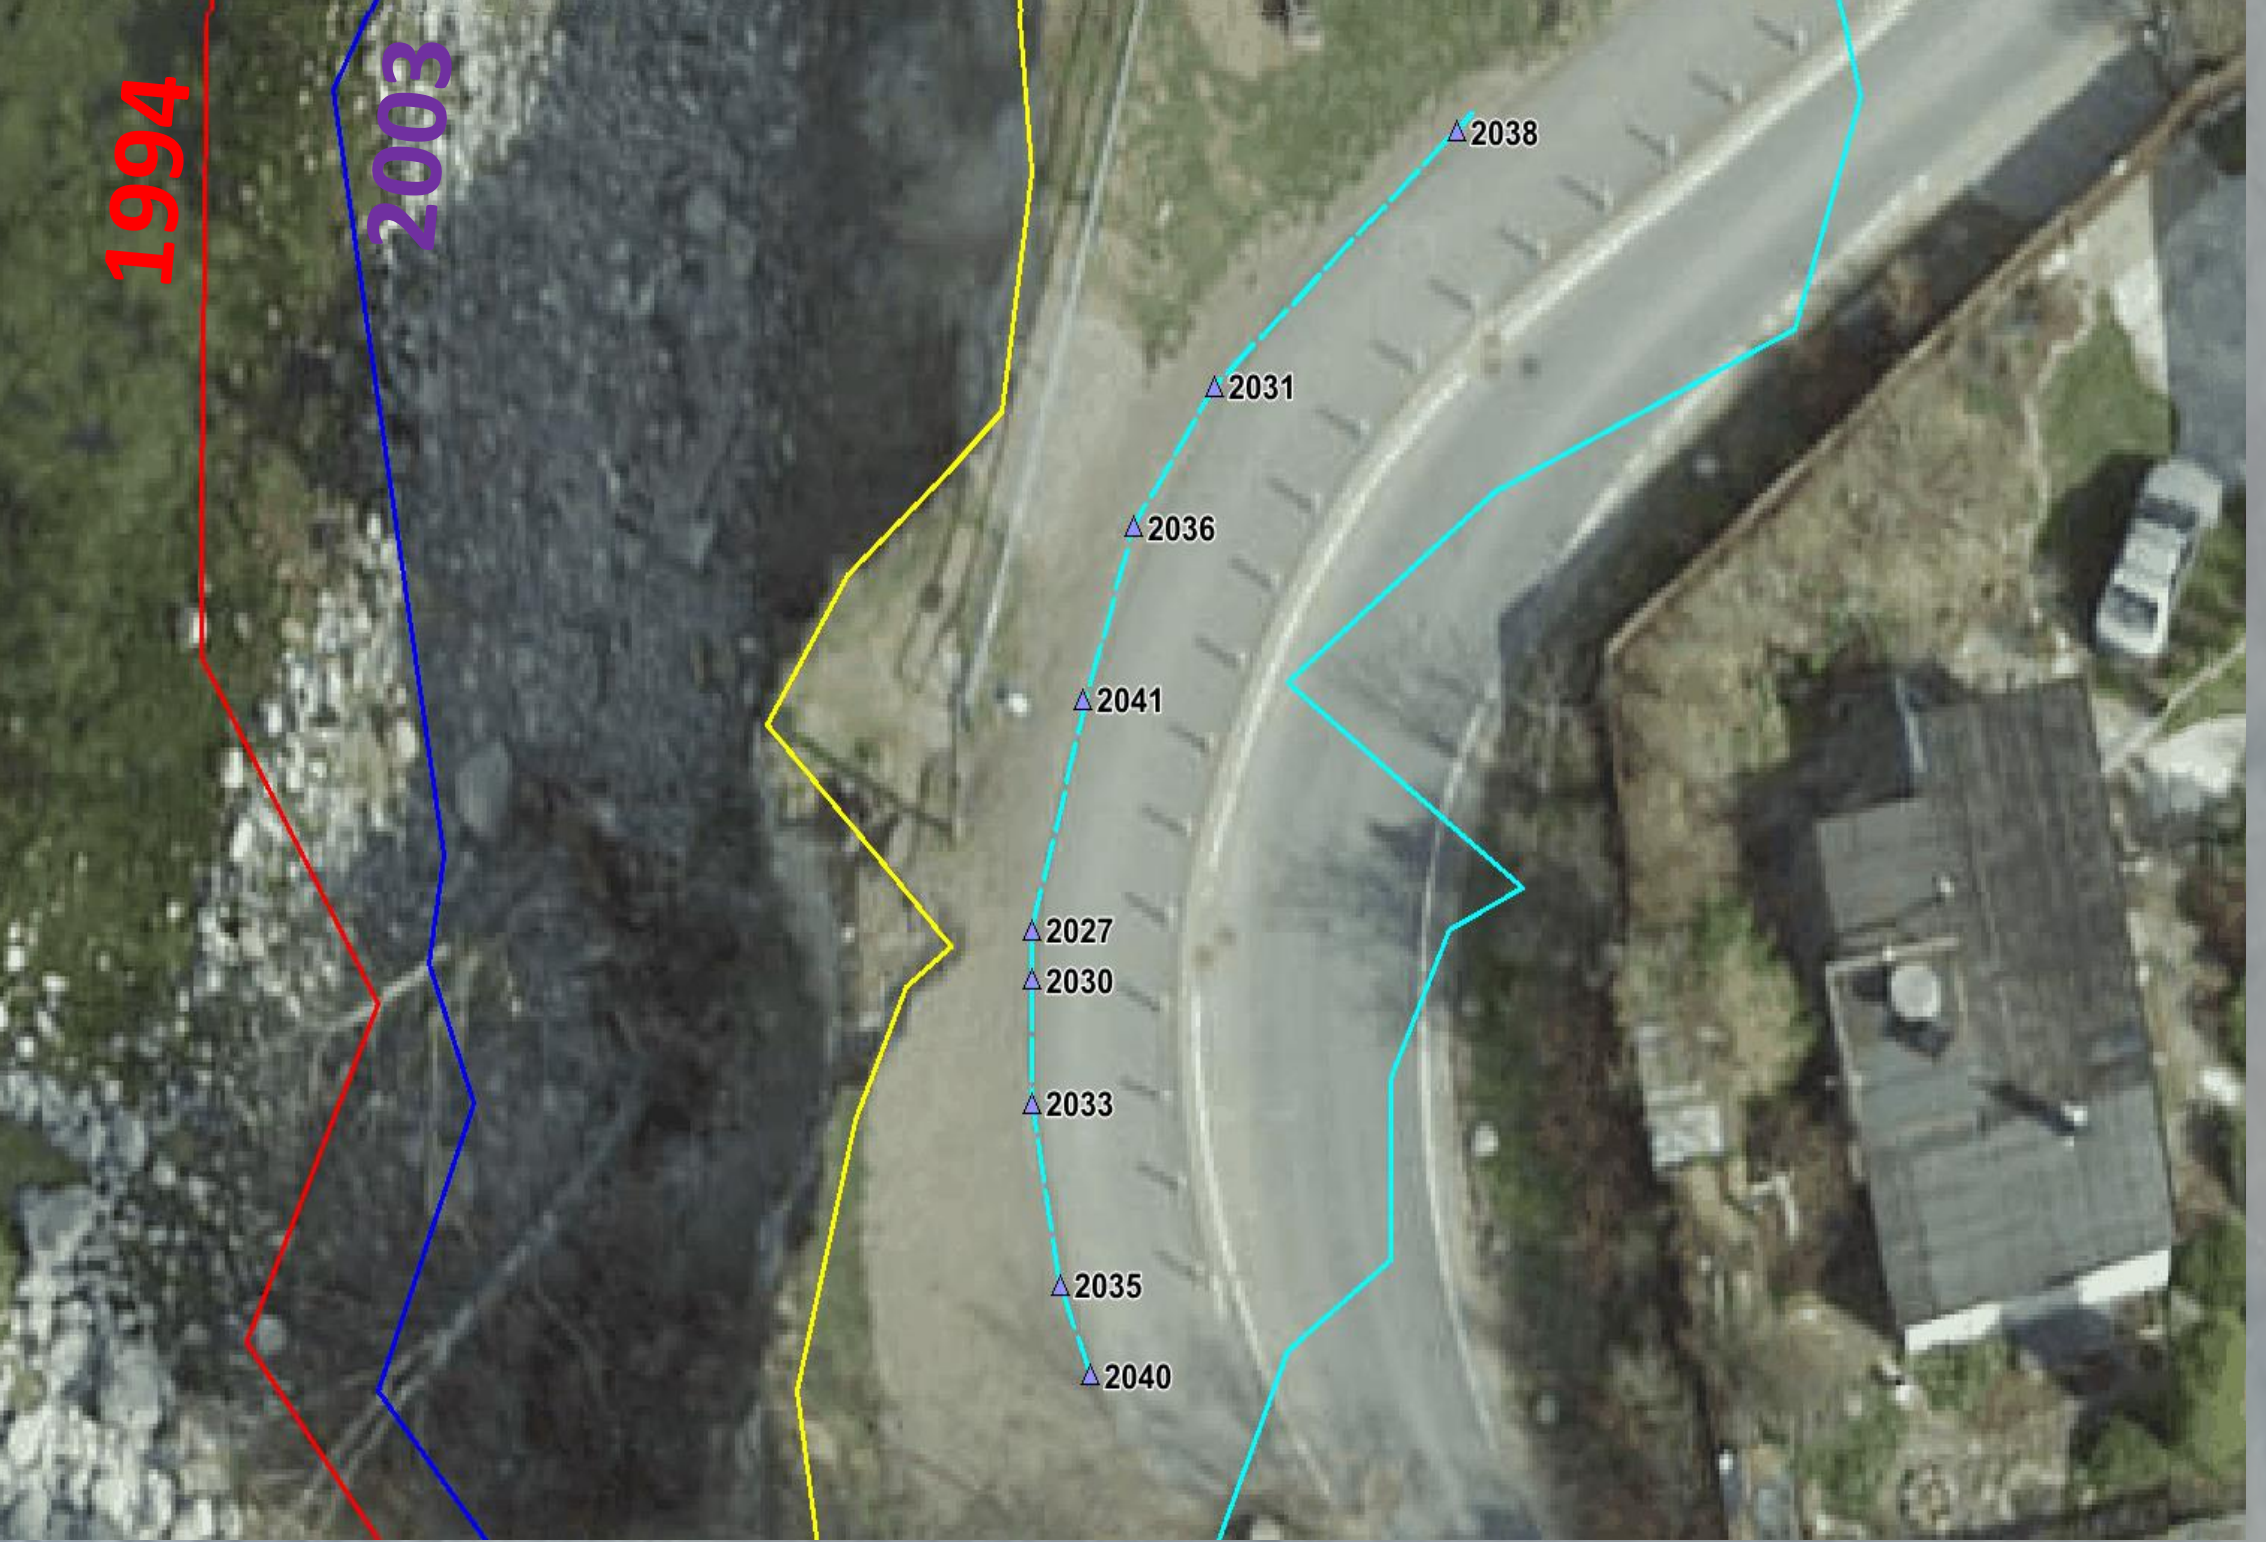
Aastad, mil sõidutee erinevad lõigud satuvad varinguohtu, joonisel näeme ka seda, et lähimad hooned satuvad alla kukkumise ohtu 2050. a paiku – helesinine joon on prognoositav astangu perve asukoht aastaks 2052 (alusena 2023. a ortofoto – Maa-ameti WMS-teenus)

- Keskmine erodeeritav setete maht ühe jooksva meetri kohta on 5-6 m³/a, millest enamus on peeneteraline materjal, mis uhutakse sügavamasse merre
- Lähema 30 aastaga võib pangaastangu perv taganeda kuni 20 m, perve lähedal paiknev sõidutee satub varinguohtu juba 2027. aastal ja lähimad hooned veidi peale 2050. aastat
